雷撃を受けた CFRP サンドイッチ製風力発電ブレードの
構造安全性に関する研究

呉 丹

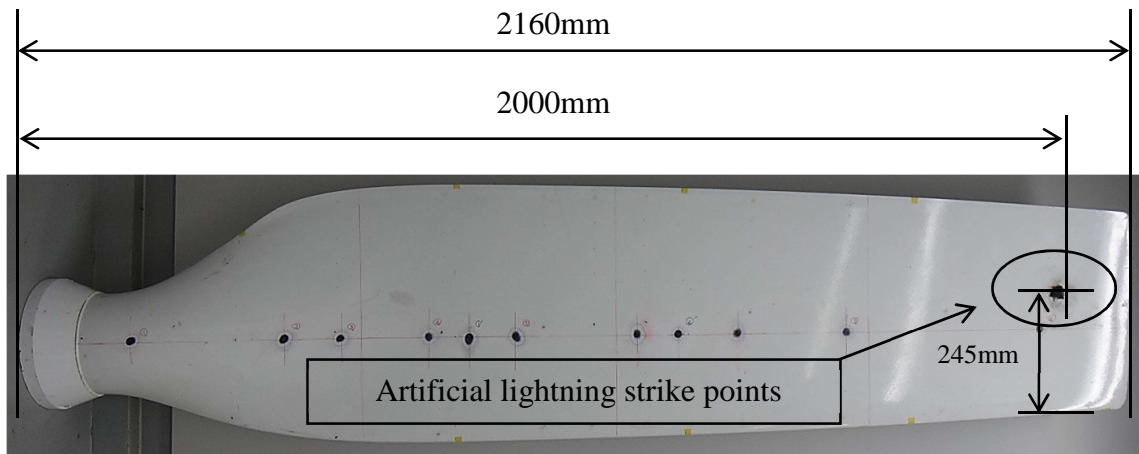
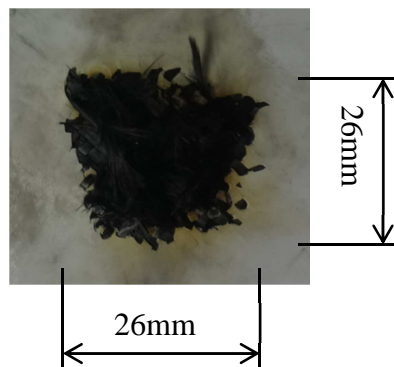
Figure 3-3 Specimen after artificial lightning impact (Blade1)

Blade1 はブレードの根本固定部分から 2000mm、幅 245mm の箇所に雷撃を与えた。着雷点近傍の損傷の詳細を Figure 3-3(b)に示している。着雷点近傍は、長手方向と幅方向に約 26mm にわたって繊維が破断されて樹脂が焼け焦がれた状態であることが確認できた。Blade2 は計 3 箇所に雷撃を与えた (Figure 3-4)。一つ目はブレードの根本固定部分から 390mm、幅 160mm の箇所、二つ目はブレードの根本固定部分から 1120mm、幅 255mm の箇所、三つ目はブレードの根本固定部分から 2055mm、幅 210mm の箇所に雷撃を与えた。一つ目の着雷点近傍は、長手方向と幅方向に約 36mm 二つ目は約 30mm、三つ目は約 29mm にわたって繊維が損傷している状態である。Blade3 はブレードの根本固定部分から 400mm、幅 160mm の箇所に着雷が確認された(Figure 3-5)。着雷点近傍は、長手方向と幅方向に約 65mm にわたって繊維が損傷している。

この結果から、これら 3 つのブレードの着雷点近傍はすべて着雷の影響により、繊維が破断されるだけでなく樹脂が焼け焦がれた状態であることが確認できた。その理由としては、模擬雷撃の照射によって発生した衝撃波及び雷撃の

熱エネルギーによる繊維破断、樹脂溶解、蒸発などの複合的な影響によるものと考えられる。また、CFRP 製ブレード前縁部分の塗装の一部が剥がれて落ちていることが確認された三つの試験体すべてに(Figure 3-6)。しかし、着雷点の裏側の CFRP 製ブレード表面に損傷は確認されなかった。CFRP は導電性があるが風車ブレード内部の素材であるウレタンは導電性がない。そのため、厚さ方向には雷撃の電気は流れないが、雷撃を受けた CFRP 層の表面だけに電気が流れていることが確認できた。

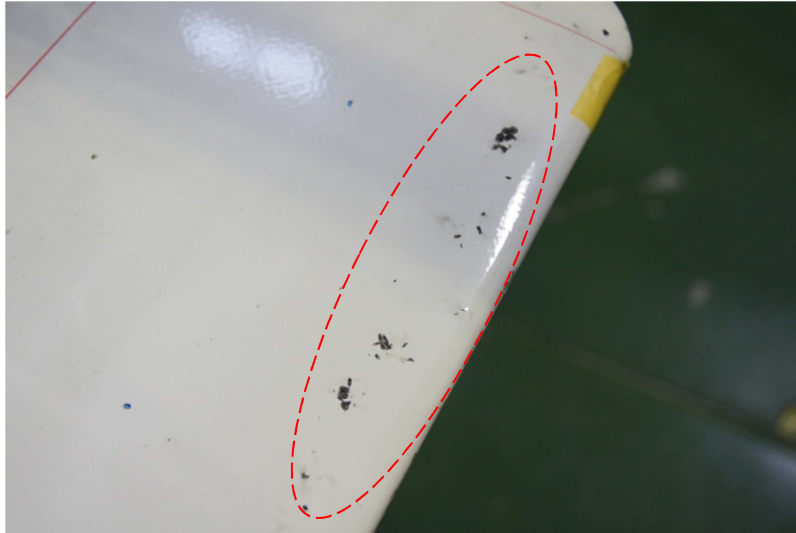
Figure 3-6 Traces of paint peeled off by the lightning impact

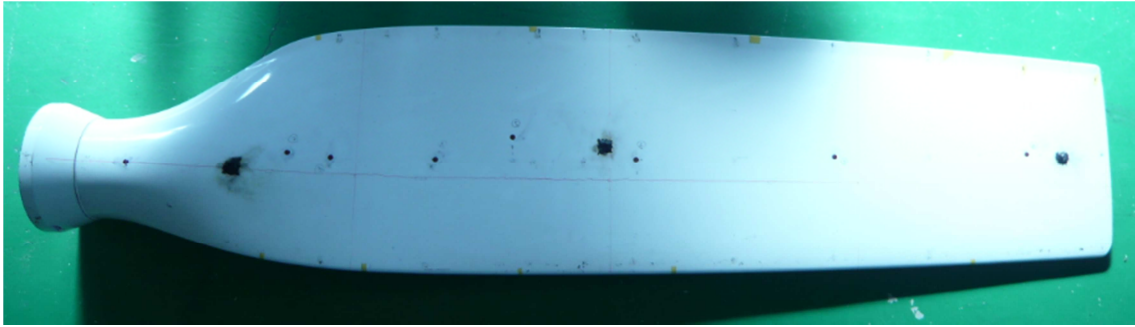
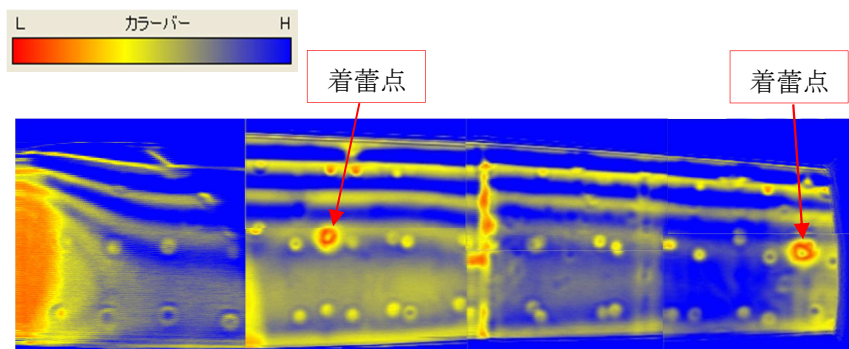
Figure 3-7 Air coupled ultrasonic inspection (Blade2)

次に、CFRP 製ブレードの内部の損傷状態を確認するために、空中超音波探傷試験を行った。Figure 3-7 はブレード 2 の結果を示している。Figure 3-7(a)がブレード全体の結果、Figure 3-7 (b)が中央の着雷点近傍を集中的に探傷した結果である。Figure 3-7(a)を確認すると、先端部と中央部の損傷は着雷点近傍に集中していることが確認できた。以上の結果は平野ら⁴¹⁾の研究結果と同様な傾向を示している。しかし根元部の損傷は、その箇所ブレード素材が厚く、曲面形状となっているため、超音波ビームが透過しきれず、損傷を確認する事ができなかった。また、投下パルス高が低下する箇所が先端の着雷点と中央の着雷点との間の部分で検出されたが、この部分は雷撃試験前の結果(Figure 3-1)の透過パルス高さがかなり低下する箇所と一致した。しかし、透過パルス高さが低下の度合いに差が出ており、これは雷撃試験前と雷撃試験後の空中超音波探傷の探傷感度に少し差があった影響だと考える。この投下パルス高が低下する箇所は、CFRP 製ブレード製造時の接着不良と考えられ、模擬雷撃によるものではないと推察される。

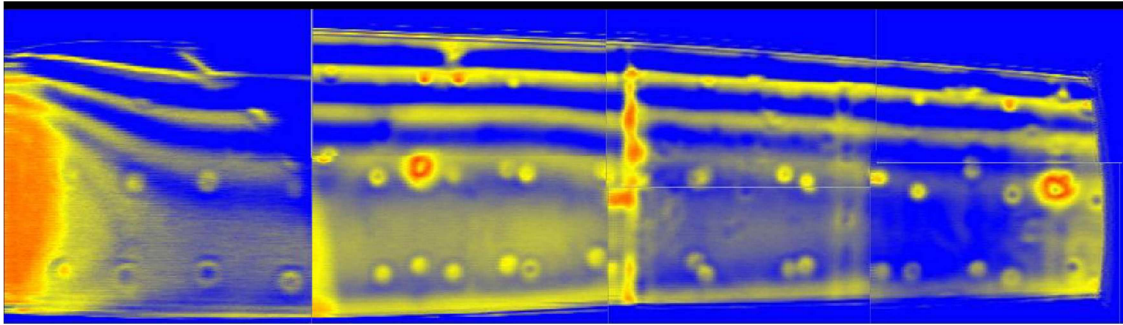
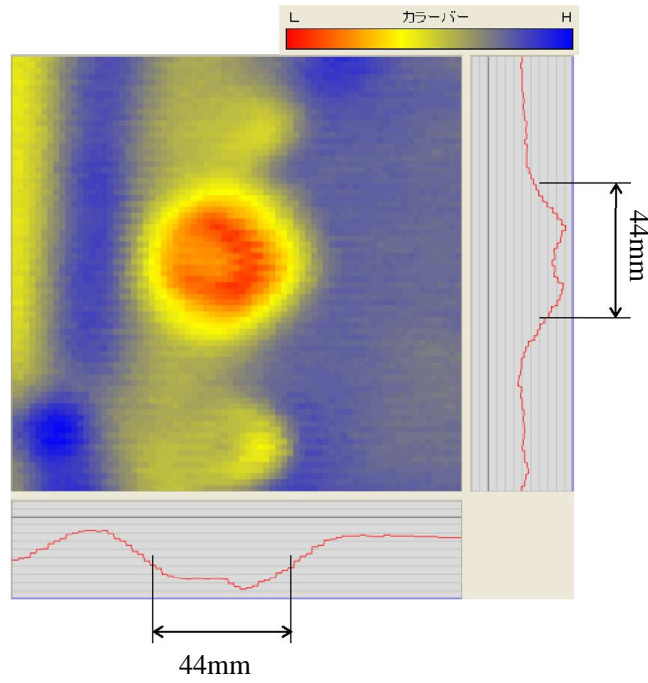
Figure 3-8 Results of ultrasonic inspection (Blade2)

Figure 3-8 (b)の C-scope 探傷結果から、色面積をもとに損傷面積を算出した結果、着雷点近傍の損傷は直径約 46mm の円形状となった。しかしはじめの外観目視検査において、損傷は表面層の長手方向と幅方向に 30 mm 程度しか確認できなかった。したがって、模擬雷撃により損傷は CFRP 層内部に広がっていることが確認できた。

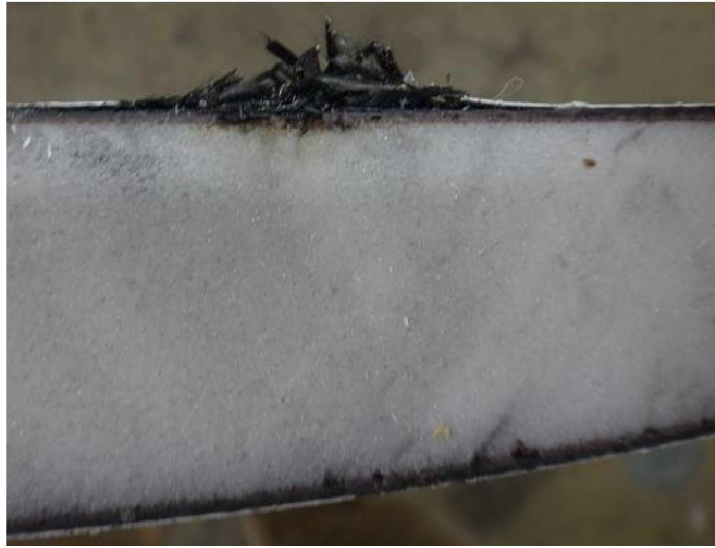
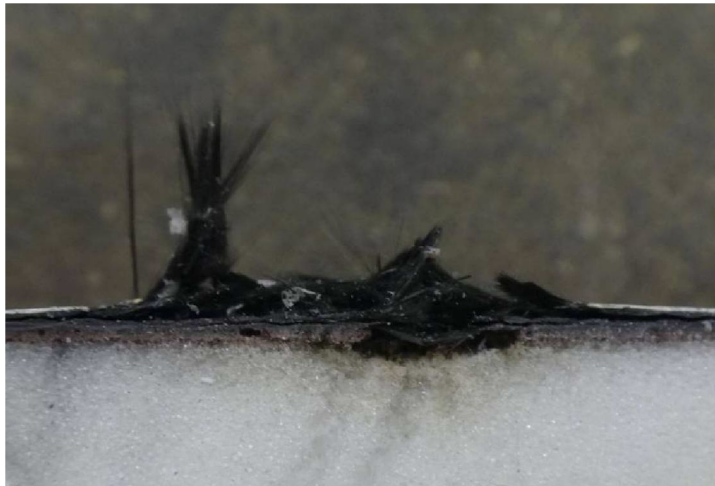
Figure 3-9 Cross section view of specimen after lightning impact (Blade2)

Blade2 の中央損傷部の断面観察を行い板厚方向の破損の進展状況を確認した結果を Figure 3-9 に示す。その結果、損傷は着雷側の CFRP 層と、その CFRP 層と近傍のコア材の一部で観察された。また Figure 3-10(a)、(b)は Blade1 の写真と全体の探傷結果を比較した図である。Blade2 と同じくブレードの着雷点の損傷位置と探傷結果の着雷点の損傷位置が良好な一致を示し、Figure 3-10(b)では先端部の損傷は着雷点近傍に集中していることが確認できた。またこの結果でも同じように、透過パルス高が少し低下する箇所が着雷点近傍以外で検出された。この現象は Blade 2 の結果と同様に CFRP 製ブレード製造時の接着不良と考えられ、模擬雷撃によるものではないと推察される。

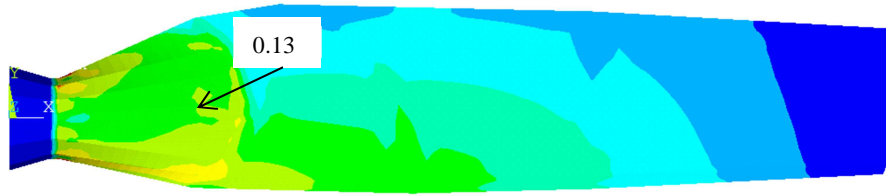
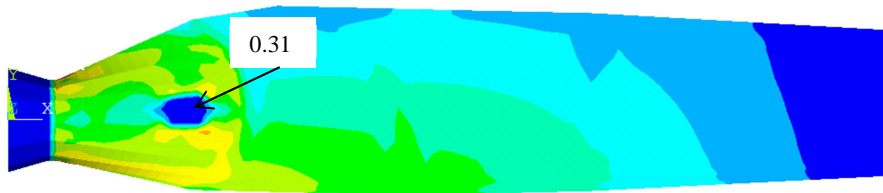
Figure 4-6 FEM results of λ based on maximum stress criterion for Blade3

Figure 4-6(b)は、模擬雷撃実験後の Blade3 を示している。模擬雷撃による損傷部近傍で λ は最大値を示し 0.31 となった。模擬雷撃実験前と比較すると λ は 29 %上昇した。しかし破壊基準である 1 以上には達しなかった。

これらの結果から、本 CFRP 製ブレードでは、最大回転数で運用中に、累積頻度分布の約 15%となる 60 kA の雷が根元に落ちた場合でも、すぐに破壊基準には達しないと推察される。また、固有振動数と曲げたわみの場合に比べて、遠心力による最大応力の値については雷撃の影響は大きくなる。

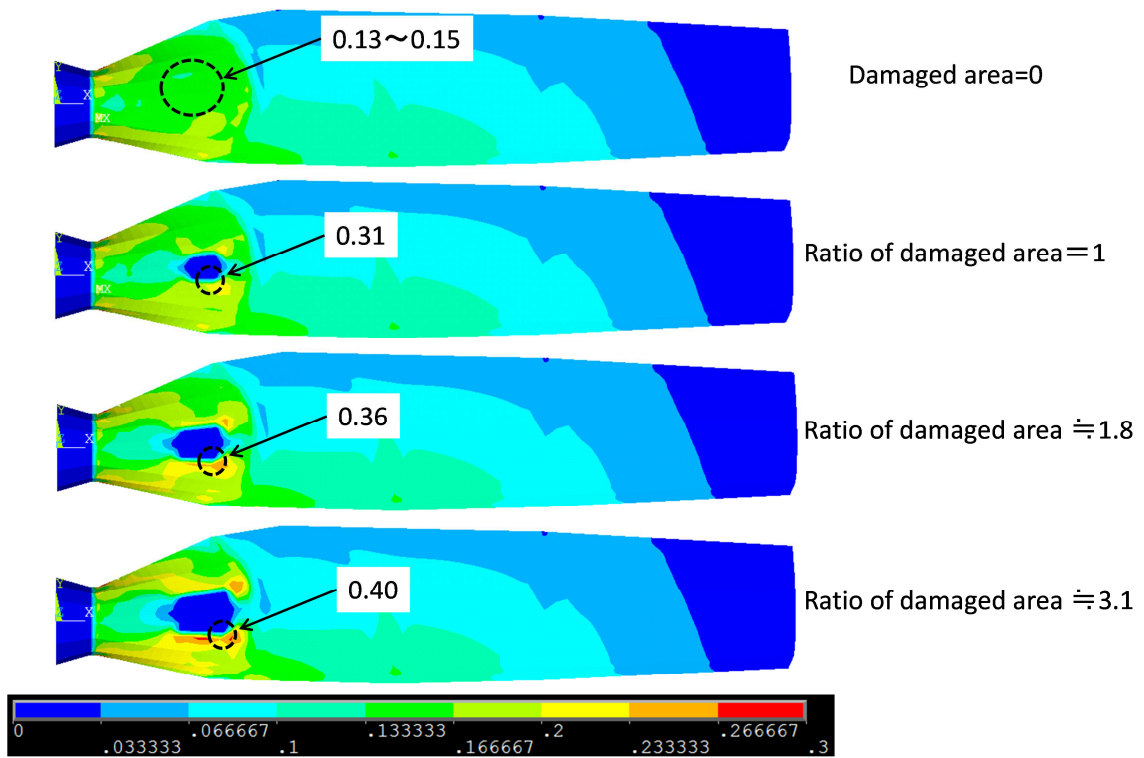
Figure 4-7 Changes in the damaged area ratio for Blade3

Figure 4-7 は損傷面積が今回発生した 60 kA の雷撃を受けた場合の損傷面積のおよそ 1.8 倍、3.2 倍に広がった場合の最大応力説によるコンター図を示している。損傷面積が 1.8 倍の場合 λ の値は 0.36 となり、損傷面積が 3.2 倍の場合 λ の値は 0.40 となり、安全性が担保できた。
