塩害環境における PC 道路橋の
性能・品質確保の重要性と水に着目した
合理的維持管理法の提案

Suggestion on rational maintenance method focusing on
importance of performance and quality assurance and water
in PC road bridges under severe salt environment

令和 4 年 2 月

飯土井 剛

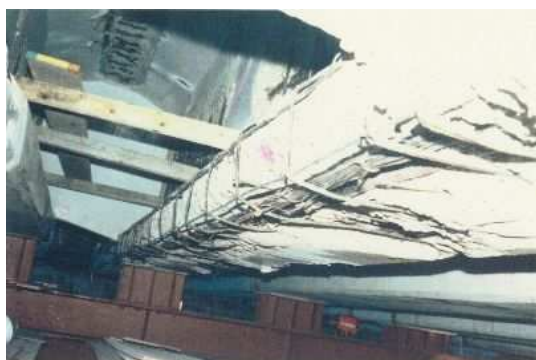
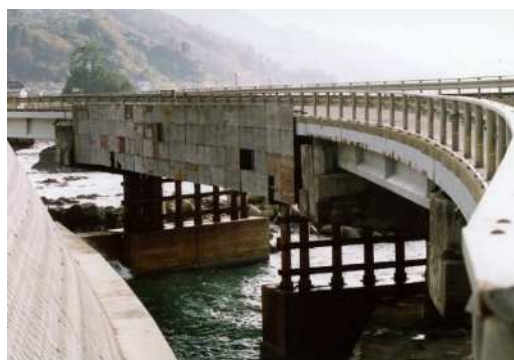
写真-1.2 竣工後 25 年の道路橋の劣化状況⁴⁾

このように、厳しい塩害環境において耐久性を確保するための塩害対策が設計段階でとられていない場合、早期に劣化が顕在化し、その後、様々な補修対策を実施したとしても十分な効果が得られず、塩害橋特有の劣化の進行の速さも加わり最終的には竣工から約 25 年と短い期間で架替えとせざるを得ない状況となっている。

(a) 上部構造主桁の劣化状況

(b) 仮受ベントの設置

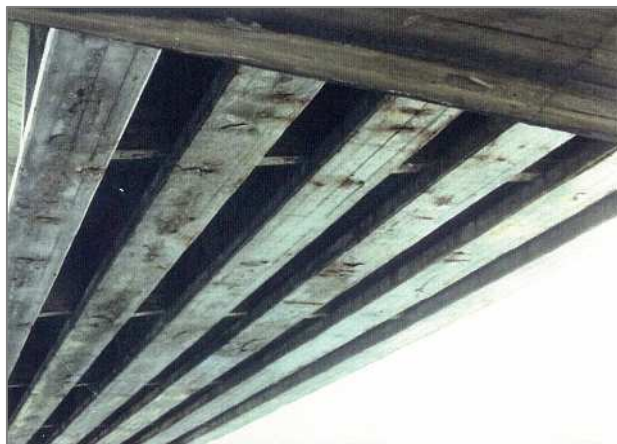
写真-2.1 竣工から 15 年目(1980 年)の劣化状況

研究の対象の一つとした道路橋の架替えが行われる以前の旧橋は、1965 年に架設された全長 144m、支間長 29.9+29.9+39.9+21.9+21.9m の単純 PC ポストテンション方式の T 桁橋である。この道路橋では、架設後 10 年が経過した 1975 年の点検において塩害によるものと考えられる錆汁が確認され（写真-2.1）、以降急激に劣化が進行した。これを受け塩害による劣化の進行を抑えるため、1981～1984 年に断面補修と表面保護塗装による第一回の補修工事が行われた。しかし、補修の効果が十分に得られず、補修から約 10 年が経過した時点で再び劣化の進行が見られ始めた。その後、劣化の進行を止めることが出来ず、耐荷性に支障をきたす劣化にまで進展（写真-2.2）したことから、1992 年には、損傷の最も激しかった第 3 径間に対して仮受のベントが設置され、外ケーブルによる補強が行われた。これをうけ、1991 年には「塩害 PC 橋対策技術検討特別委員会（委員長；東北大学三浦尚教授）」が設置され、この委員会の提言を受け、最終的には架け替える方針に至っている（図-2.1）。この当時の教訓としては、早めに対処することで、損傷を小さく抑えることが可能であったと言われており、外観上健全に見えるコンクリート橋でも塩害環境にある場合は塩害調査を行い、早めに対策を実施することが重要であるとの指摘もなされている⁷⁾。

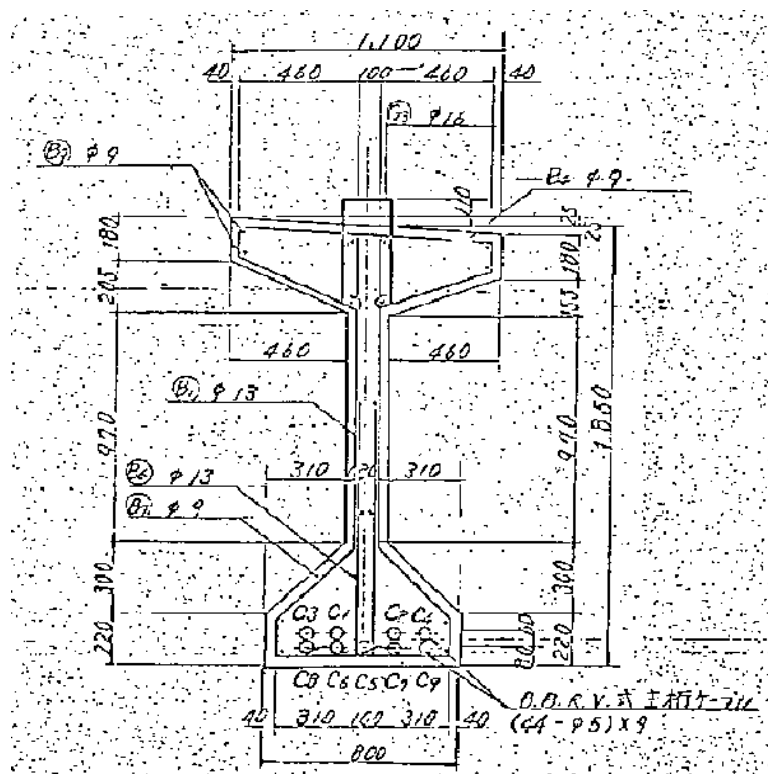
図-2.2 早期に劣化した上部構造の主桁配筋図

現行の技術基準では、部材の設計において耐久性に関する照査がなされるのが一般的である。現行の道路橋示方書⁸⁾では、コンクリート部材は経年的な劣化による影響に対し必要な耐久性を確保しなければならないとされており、地域区分ごと塩害の影響の度合いに対し、必要となる内部鋼材の防食方法を決定する。当時の技術基準（図-2.3）は、これらの地域区分は示されていなかったこともあり、図-2.2 に示すとおり早期劣化に至った上部構造は、鋼材のかぶりが 35mm であり、厳しい環境作用を受けない一般的な道路橋と同じ厚さとなっている。

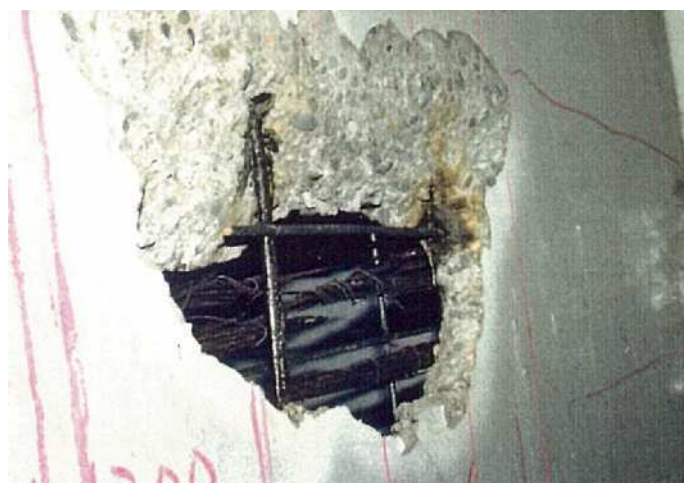
写真-2.3 水の浸入による鋼材の腐食

また、西川らの文献⁹⁾によれば、この橋では伸縮継手部から大きく水漏れしており、橋梁端部や支承台座は濡れており、主桁内部へ水が浸透している可能性が高いとされている(写真-2.3)。したがって、水の浸入が早期劣化に至った要因の一つと考えられる。

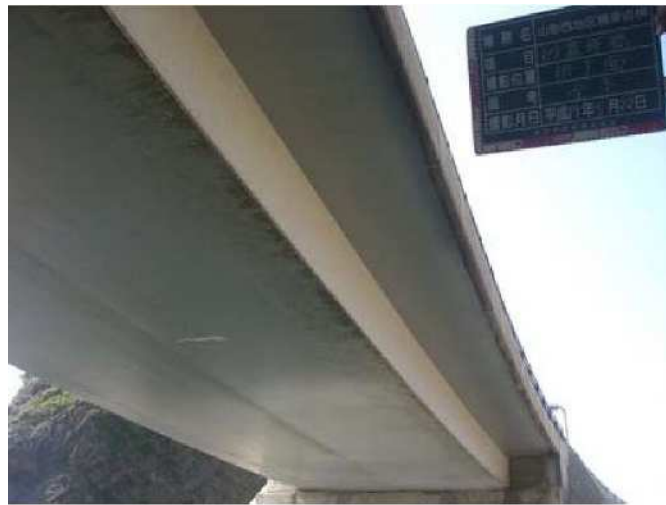
写真-2.4 箱桁外面の保護塗装

この PC 道路橋の上部構造は、塩害に対する設計思想から箱桁内部に入るための検査口がなく、また竣工直後に箱桁外面に保護塗装が実施されている（写真-2.4）。

竣工から 10 年目の点検において、保護塗装の剥離が確認されたことから、この塗替え工事において既存の保護塗装を除去したところ、無数の豆板やコールドジョイントが確認された。これを受け、性能を評価するための緊急調査が実施されていた。当初は箱桁外面からの近接目視を主とした調査が行われたが、下床版下面に漏水が確認されたため、下床版に小径の観察孔を削孔し、CCD カメラにより箱桁内部の状況を観察することとなった。この結果、箱桁内部に滞水が確認されたことから、急遽、箱桁内部を調査するため、下床版下面に検査口を構築することとなった。

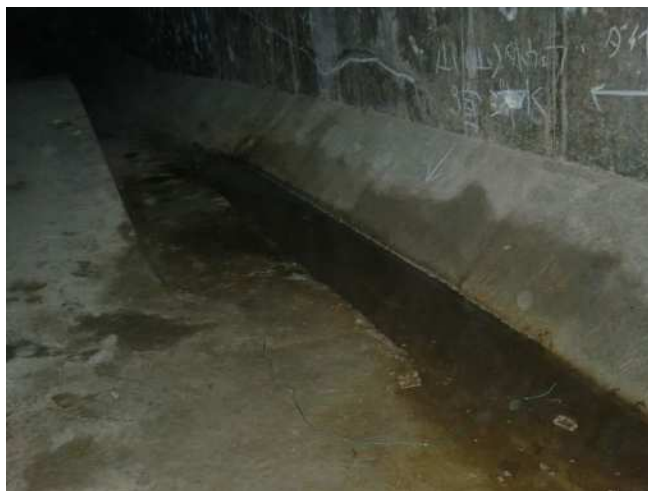
写真-2.5 箱桁内部の滞水

検査口を構築直後の箱桁内部はコンクリート表面が湿るほどの極めて多湿な環境となっており、一部で水の滞水も確認された（写真-2.5）。また、橋面防水工は歩車道境界部で不連続となっていることや、伸縮装置に漏水が見られたことなどから、コンクリートに水分が供給されやすい状態にあったと考えられる。

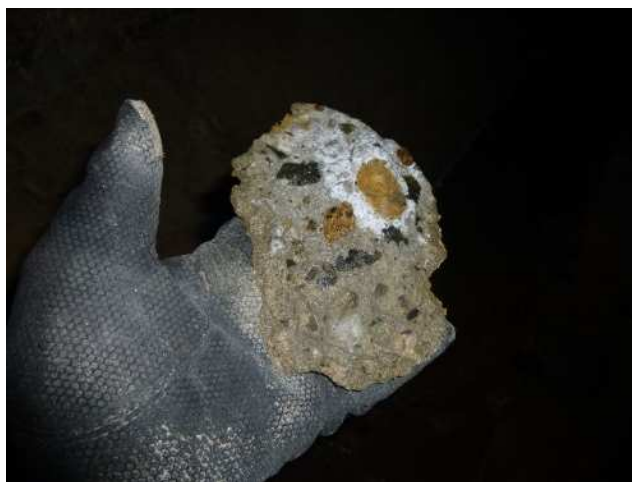
写真-2.6 骨材を核としたコンクリートの剥離

また、箱桁内部では、極めて多湿な環境が継続していたことが影響したと考えられる骨材を核とした無数のコンクリートの浮き・剥離（写真-2.6）も確認されている。これらの骨材は、吸水によって異常膨張を生じる可能性があることも確認されている。

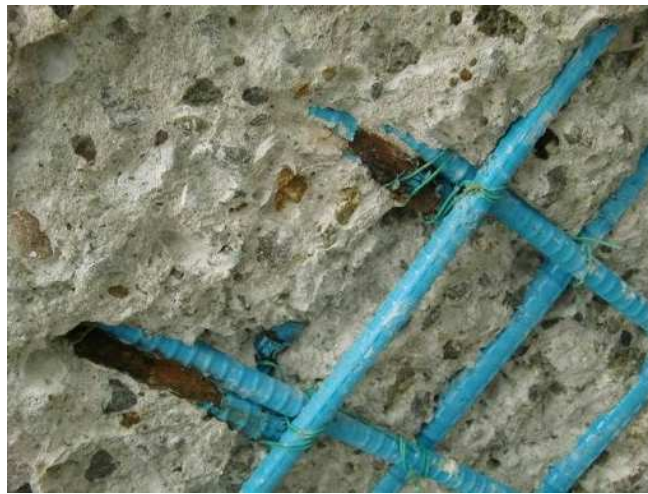
写真-2.7 エポキシ樹脂被覆鋼材の腐食

さらに、一部でエポキシ樹脂塗装鉄筋の腐食も確認されている（写真-2.7）。この腐食は調査と同時期に実施した断面補修工事において豆板部のコンクリートを除去した際に確認されており、最大で 20% 程度の断面欠損が生じていた。

この腐食は、鉄筋の折曲げ部や交差部に生じており、鉄筋の加工や施工時に被覆樹脂と等が損傷したことが影響したと考えられるが、保護塗装によりコンクリート部材が高い含水状態におかれたことも腐食を進行させた要因と考えている。

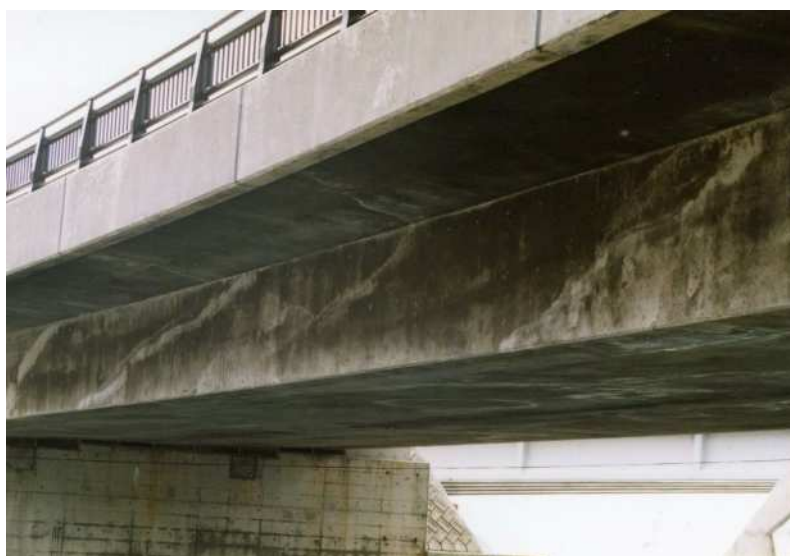
写真-3.5 主桁外面の状況（保護塗装施工前）

K 橋の過去の維持管理記録によれば、約 1 年経過後に上部工の主桁表面に黒ずみが発生（写真-3.5）したことから、1999 年に箱桁外面の保護塗装が施工された。この際、ひび割れ（図-3.5）や豆板などの補修も併せて実施した記録も確認された。また、この保護塗装は 2001 年にも補修が行われた記録も確認されている。なお、黒ずみの発生原因は明らかとはなっていない。

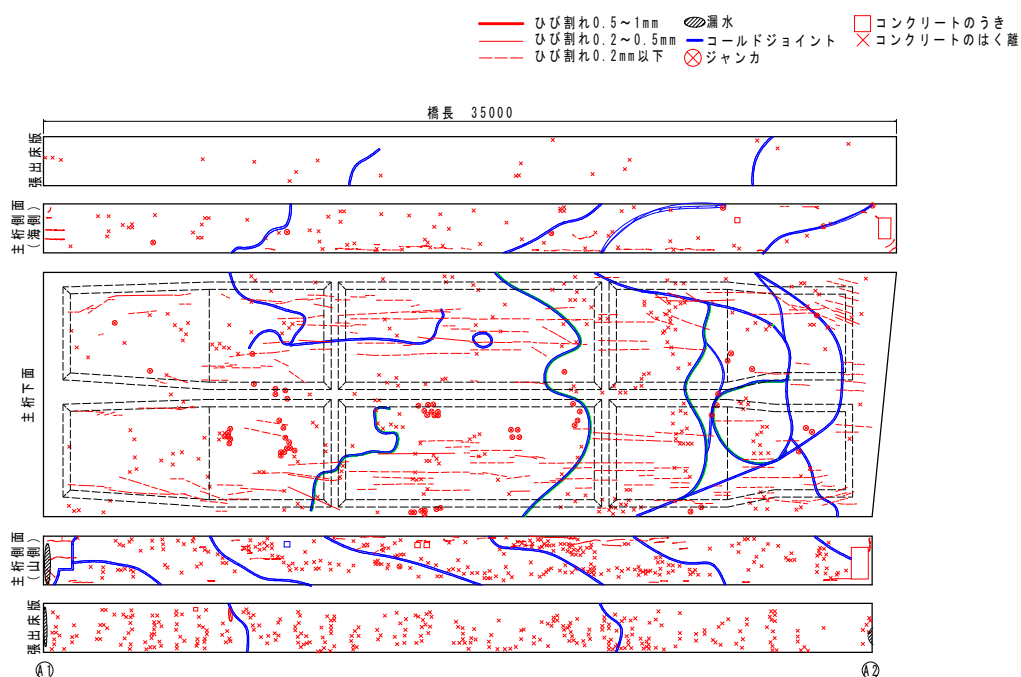
図-3.6 上部構造(外面)の損傷図

前述のとおり、2012 年に既存のコンクリート保護塗装を除去したところ、**図-3.6**、**写真-3.6**、**写真-3.7** に示すように、コンクリートの表面付近において豆板、鉄筋露出、コールドジョイントなどの変状が多数確認された。

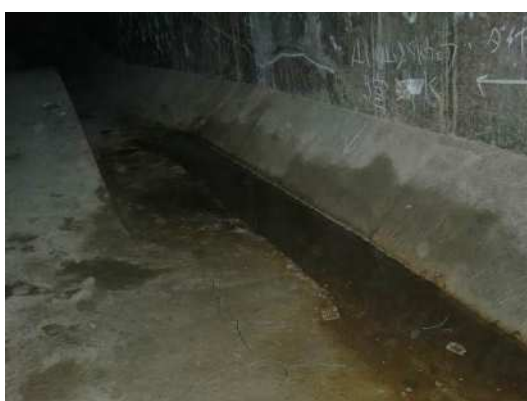
写真-3.8 箱桁内部の滞水

開口直後の箱桁内部の状況は、竣工から約 15 年間密閉されていたこともあり、湿度は 90%以上と非常に多湿な状況であった。また、写真-3.8 のように一部下床版への滞水も確認され橋面防水工の不具合による箱桁内部への水分の供給が懸念された。さらに、箱桁内面の上床版、およびウェブの表面では、写真-3.9 のような骨材を核とするコンクリート片の剥離・浮きが多数確認された。

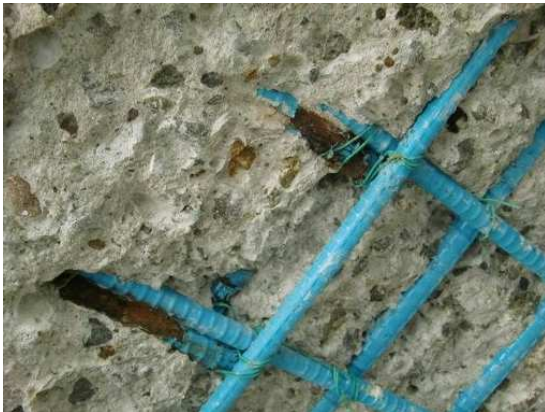
写真-3.15 スターラップ鋼材の腐食

これらエポキシ樹脂塗装鉄筋に生じた腐食は、施工時の損傷による影響が大きいと推定しているが、前述のようにコンクリート内部が高い含水状態に置かれていたこと、コンクリートの品質のばらつきや空隙の存在などにより、水が移動しやすい環境にあったことが腐食を促進した要因になったと考えられる。

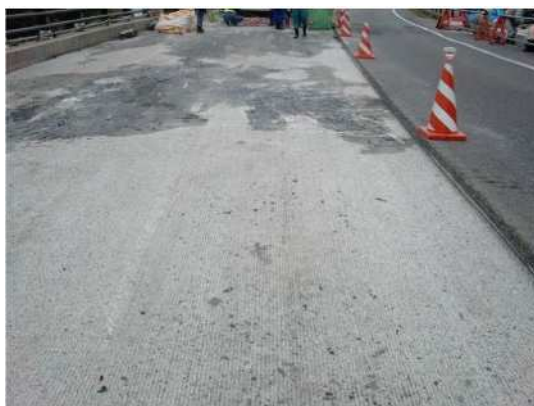
写真-3.17 路面舗装撤去状況

橋面防水工は車道舗装を撤去し、上部工の上面（調整コンクリートを露出）の確認を行った。その結果、**写真-3.17**のように全般的に上面コンクリートの脆弱化は確認されず、健全な状態であった。また、舗装撤去による上面調査とあわせ、既存の伸縮装置（埋設型ジョイント）を撤去し、伸縮装置下面の状況を確認した。伸縮装置下面のコンクリートに脆弱化は見られなかったが、**写真-3.18**のように桁遊間に詰まっているバックアップ材が局部的に脱落している箇所に滞水や土砂の堆積が確認された。桁遊間の内部を調査したところ、下部構造や上部構造の端部コンクリートには水分の供給経路と疑われる劣化は確認されなかったため、伸縮装置の止水機能が十分でなかったことに起因して、路面排水が凹部に溜まったと考えられた。

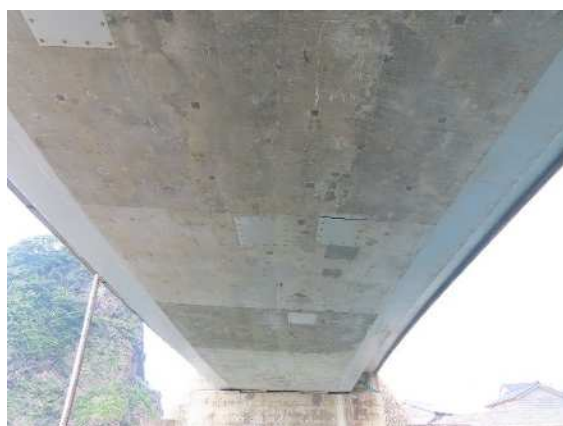
写真-4.3 桁下面
(ひび割れや錆汁の析出なし)

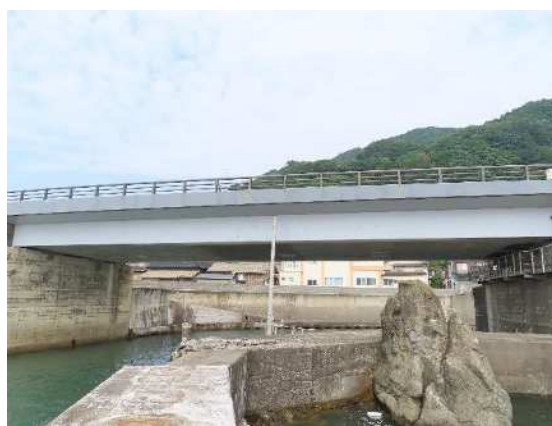
写真-4.4 桁側面
(ひび割れや錆汁の析出なし)

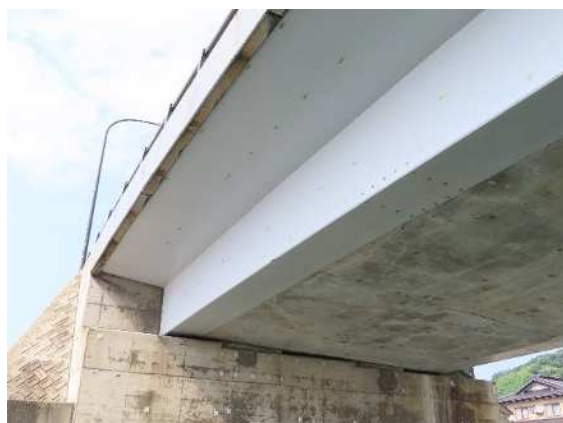
写真-4.5 上部構造端部
(伸縮装置からの漏水なし)

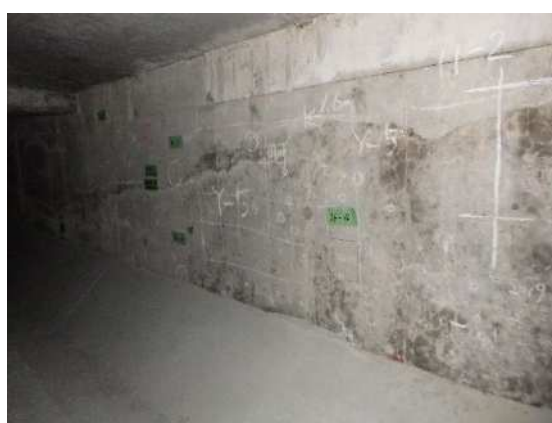
箱桁内部では、除湿機による除湿を継続して実施していたこともあり、除湿を開始する以前にみられた骨材を核とする剥離や浮きの増加は確認されない。

写真-4.6 上部構造箱桁内部
(粗骨材を核とした剥離の増加なし)

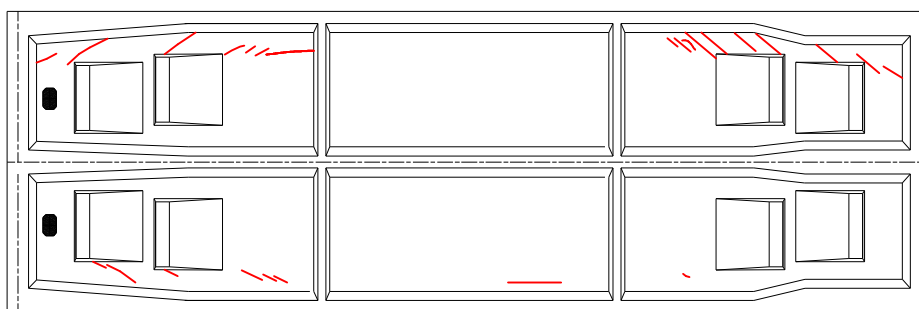
図-4.19 下床版上面のひび割れ分布図

2019年の外観目視による調査では、箱桁外面には対策実施以降の塩害橋特有のひび割れや錆汁の析出は認められない。箱桁内部は除湿機による除湿を継続して実施していたこともあり、除湿前に無数に発生していた粗骨材のポップアウトの新たな発生は確認されなかったが、箱桁内部の下床版上面において、**図-4.19**、**写真-4.15**に示すような、橋軸方向のPC鋼材を定着する突起付近に幅0.1~0.2mmのひび割れが確認された。このひび割れは、箱桁の外桁ウェブ側に突起から斜め方向に発生しており、箱桁内部の除湿を開始する前には確認されていなかったひび割れである。なお、箱桁の中の間ウェブ側にはひび割れの発生は確認されなかった。一方、箱桁外面では竣工時に実施されたと推定されるひび割れの補修跡は確認されるが、下床版上面に発生したひび割れの貫通が疑われるものは確認されていない。

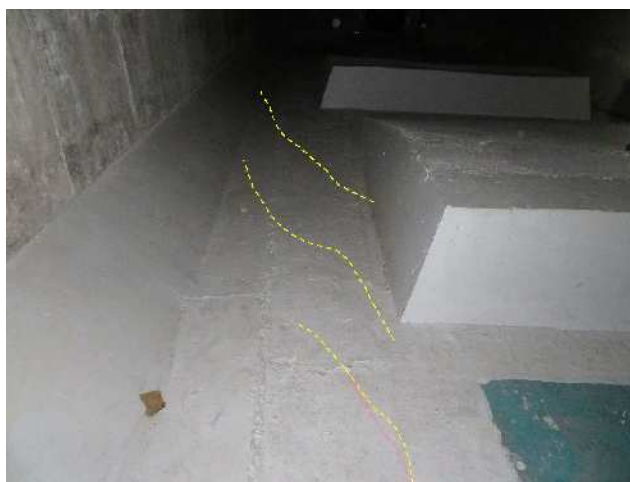
写真-4.15 下床版上面のひび割れ状況

図-4.22 に深さ方向のひずみ分布を示す。乾燥の影響を大きく受ける下床版上面（箱桁内面）のひずみが大きく、下方（箱桁外面）のひずみは小さくなっていることから、箱桁内部の乾燥の影響がひび割れの発生に影響したものと考えられる。解析の結果から、ひび割れはPC鋼材を定着する突起からの応力分布を受ける範囲で発生しており、完成直後のプレストレスによる応力ではひび割れの発生にまでには至っていなかったものが、その後の乾燥収縮の影響が加わりひび割れが生じたものと考えられる。

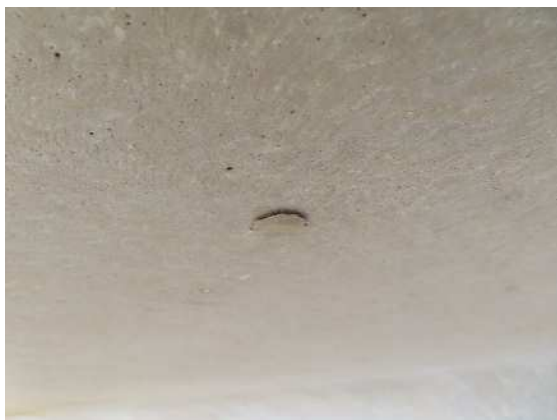
写真-5.9 張出し床版の剥離

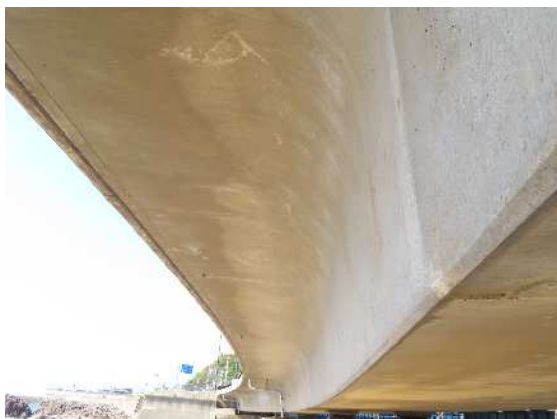
張出し床版下面には、湿潤が疑われる部位（写真-5.11, 5.12）が確認されているが、後述するように表面含水率および内部含水率計測の結果からは、高い含水状態とはなっていない。なお、当該橋梁においては、起点側 1 ブロックの施工において透水性型枠が用いられたが、それ以降のブロックでは施工性を考慮し普通型枠に変更された経緯がある。

写真-5.11 海側張出し床版の状況

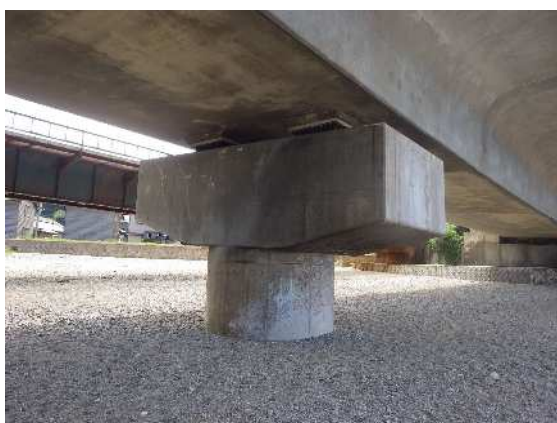
写真-5.13 P2 橋脚状況(波の衝突による剥離)

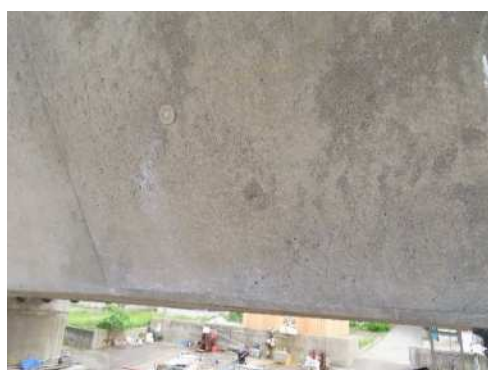
写真-5.19 主桁ウェブの剥離

2021 年の外観目視調査では、箱桁外面および箱桁内部には塩害橋特有のひび割れや剥離・鉄筋露出、錆汁の析出は確認されていないが、主桁ウェブに小規模の骨材を核とする剥離（写真-5.19、5.20）も確認される。

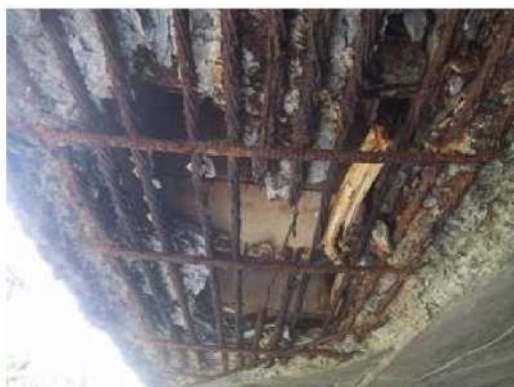
写真-6.1 峠部の道路橋の劣化事例

また、古い技術基準により設計・施工が行われたコンクリート構造物は、設計思想において凍結防止剤の塩分供給に対する配慮はなされておらず、また施工においては十分な品質確保がなされていなかったことも加わり、劣化に対する抵抗性は不足しているものと考えられる。

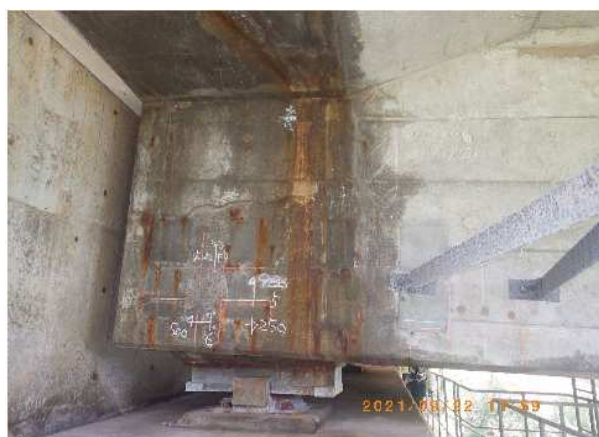
凍結防止剤の塩分による劣化は、飛来塩分による塩害とは異なり漏水や滞水など凍結防止剤の塩分を含む水が影響する部位で顕著に発生する (図-6.4, 写真-6.2, 写真-6.3) 6)。これらの劣化は塩害橋の劣化と同様に劣化が顕在化した後の進行性が早く、また寒冷な気象条件による凍害や ASR による劣化も複合的に関係することとなる。

写真-6.2 桁端部の漏水による劣化

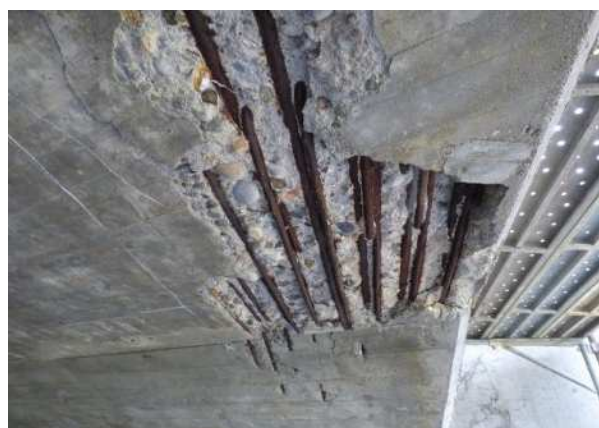
写真-6.3 路面から回りこんだ水による劣化
