凍結防止剤散布下において劣化した
道路橋 RC 床版の耐疲労性評価に
関する研究

Study on evaluation of fatigue resistance
in RC road bridge deck deteriorated by deicing salt

平成 28 年 2 月

日本大学大学院 工学研究科 土木工学専攻
前島 拓

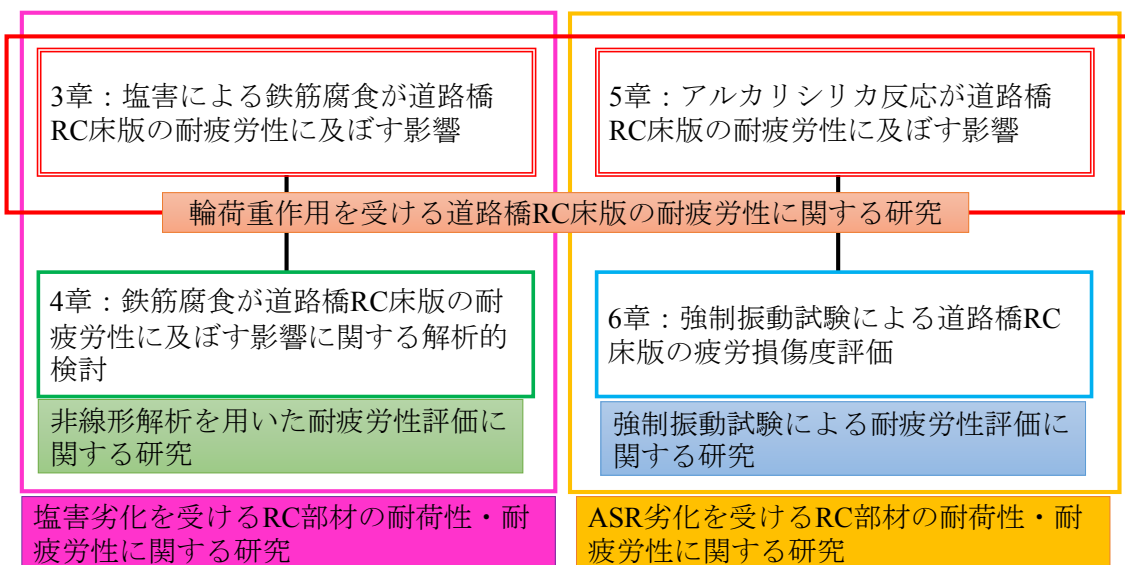
図-2.1.1 本論文の構成と本章内容との位置付け

図-2.1.1 には、本論文の第 3 章から第 6 章と、本章で調査を実施した既往の研究との関係を示す。

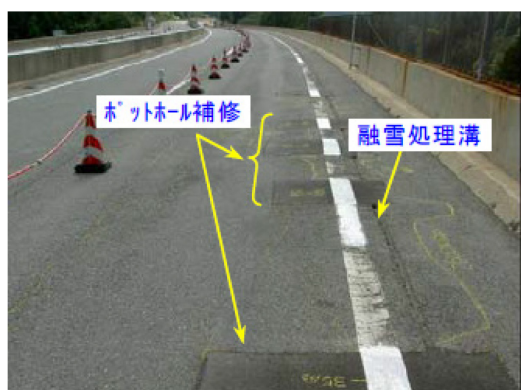
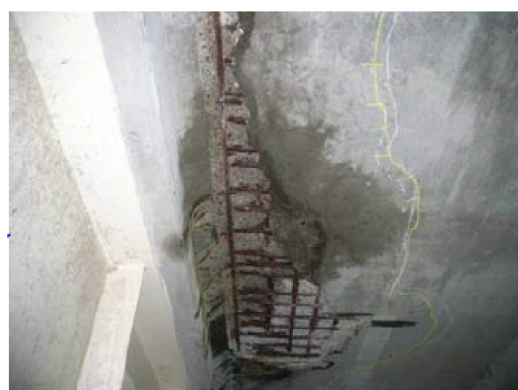
写真-2.2.1 塩害劣化した RC 床版の損傷事例⁸⁾

(a)床版上面

(b)床版下面

これらの塩害により著しく鉄筋腐食した RC 床版に関する点検では、床版下面での損傷が比較的軽微な状態であっても、舗装面で変状が発生するケースも多く確認されており、床版下面のみならず床版上面あるいは内部の損傷度を適切に評価し得る手法の確立が急務である⁹⁾。

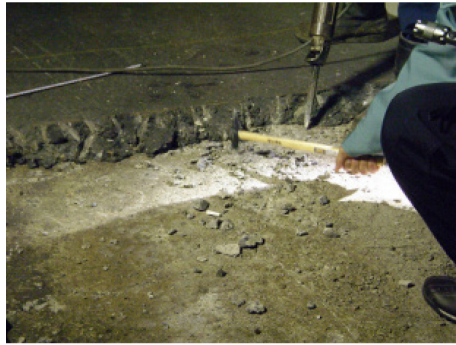
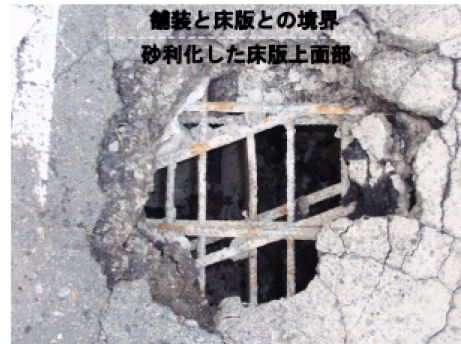
写真-2.2.2 凍害劣化した RC 床版の損傷事例¹⁰⁾

(a)床版上面のスケーリング

(b)床版の抜け落ち

また、これら材料劣化を受ける RC 床版では、床版下面のみならず、床版上面で損傷が著しく進行したケースが多い^{10),17)}. そのため、従来の床版下面からの点検のみでは、損傷度を適切に評価するのが難しく、通常は舗装下にある RC 床版の上面あるいは内部の損傷程度を簡易かつ適切に評価し得る手法の確立が急務であるといえる.

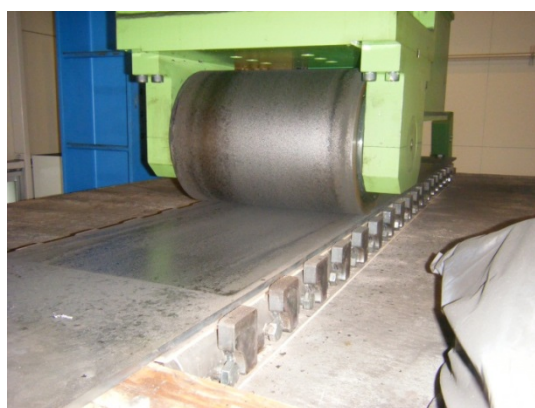
写真-3.2.2 軌道装置

そこで、輪荷重走行範囲には、写真-3.2.2 と図-3.2.1 に示す軌道装置を設けている。図及び写真に示すように、鉄輪による集中荷重を大型車両のダブルタイヤの接地面積を考慮した等分布荷重に変換するため、矩形の鋼製載荷ブロック(300mm×120mm×50mm)を18個敷並べ、このブロックが載荷試験中に移動しないよう、ガイドを介してボルトで個々のブロックを連結している。さらに、載荷ブロック上には、鉄輪の走行を円滑にするため、厚さ10mmの鋼板を載せた。なお、床版上面の不陸等に伴う影響を回避するための緩衝材としてベニヤ板を使用し、載荷ブロックの上下に配置した。

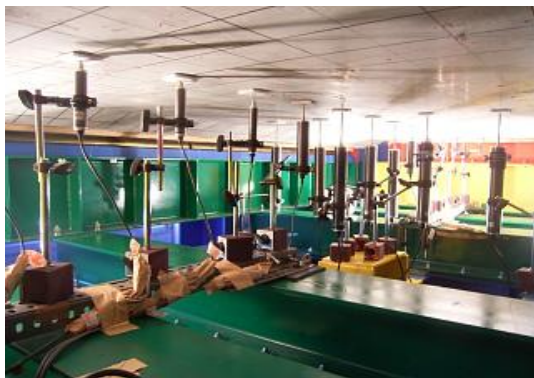
写真-3.2.4 高感度変位計の設置状況

本研究では、目標走行回数終了時点で基本荷重 98kN を供試体中央に静的載荷した際の床版に発生するたわみの計測を行った。なお、たわみの計測には高感度変位計(写真-3.2.4)を用い、供試体中央に加え、供試体中央から橋軸方向、橋軸直角方向にそれぞれ 200mm ずつ配置した(図-3.2.4)。ここで、本研究における活

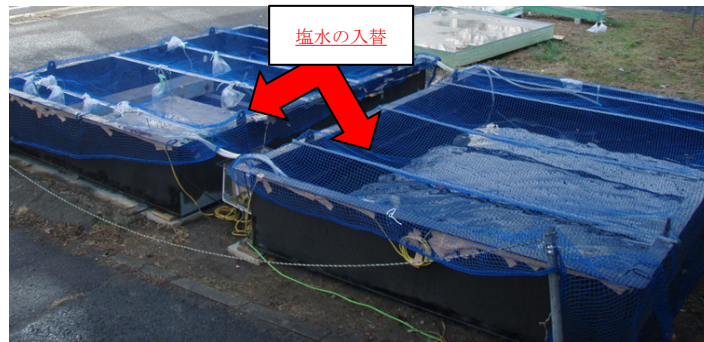
写真-3.4.1 塩害促進状況(浸漬供試体)

写真-3.4.1、写真-3.4.2には塩害促進状況を示した。写真の通り、本研究における塩害促進試験は、いずれの供試体も屋外環境に曝露することで実施した。また、それぞれの促進期間は、内在供試体が282日間、浸漬供試体が730日間、そして散布供試体が930日間である。なお、各供試体での促進期間は、後述する腐食ひび割れの発生とその状態、及び輪荷重走行試験装置による当研究室の載荷試験工程より定まった期間である。

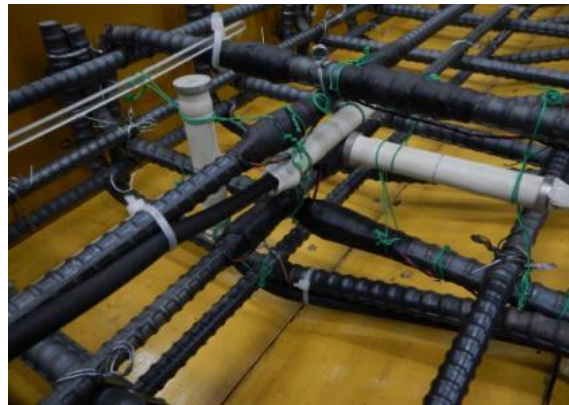
写真-5.2.1 埋込みゲージ

図-5.2.1 に、供試体形状を示す。なお、図中には鉄筋ひずみゲージ及び埋込み型ひずみ計の位置を併記している。図より、供試体は 3,000mm×2,000mm×160mm の複鉄筋 RC 床版であり、第 3 章で作製した供試体と同構造である。鉄筋ひずみゲージは、床版中央に加え、床版中央より橋軸方向に 900mm の位置で鉄筋のリブに貼付した。また、鉄筋により拘束される方向と自由膨張方向におけるコンクリートの膨張挙動を評価するため、橋軸方向(以下、x 方向)、橋軸直角方向(以下、y 方向)、鉛直方向(以下、z 方向)の各コンクリートひずみを計測するものとし、各床版中央位置で 3 方向に埋込型ひずみ計((株)東京測器研究所製：KM-100BT)を埋設し、R-d 及び R-w については床版端部付近にも同様にひずみ計を埋設した(写真-5.2.1)。

図-5.4.1 及び図-5.4.2 に、ASR 促進による床版コンクリートのひずみ変化量を示す。図-5.4.1 より、床版中央部と床版端部のひずみは、x 方向及び y 方向については同様の膨張傾向を示しており、鉄筋拘束方向については、床版中央部のひずみを計測することで、床版全体の膨張量を概ね評価できると考えられる。一方で、z 方向の膨張量については、床版端部でひずみが小さい結果を示した。これは、写真-5.2.1 に示すように、定着確保のために床版端部で鉄筋厚さ方向の鉄筋が配置されていることから、z 方向の膨張を拘束したものと推察される。

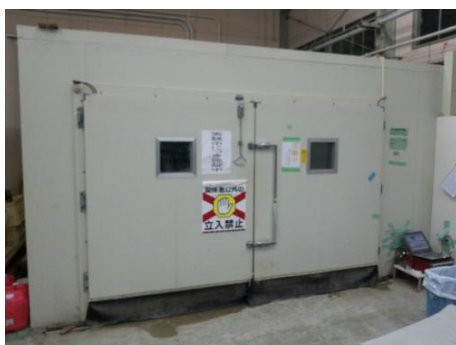
写真-5.3.1 大型環境試験装置

まず、急速試験では、ASR によるコンクリートの膨張を急激に促進させるため、任意の温湿度で制御可能な大型環境試験装置⁴⁾(写真-5.3.1)を用いて、槽内温度 50°C、相対湿度 80%の一定環境下において飽和 NaCl(濃度 24%程度)水溶液を床版上面に湛水させることで実施した(写真-5.3.2)。なお、床版上面以外の 5 面には防水シートを貼付し、塩化物イオンの供給を床版上面に限定した。また、圧縮強度試験に用いる円柱供試体($\phi 100\text{mm} \times 200\text{mm}$)については、同温湿度環境下での封かん養生とした。

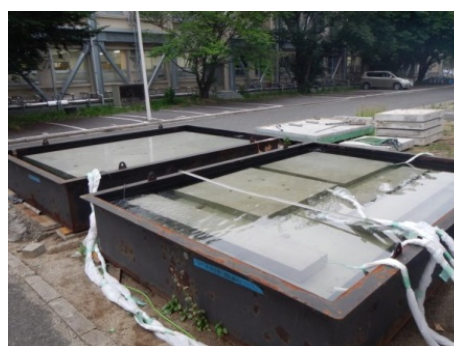
写真-5.3.3 緩速試験状況

次に、緩速試験では、実験が長期に渡ることを想定し、ASR を緩やかに促進させつつ鉄筋の腐食を抑制するため、福島県郡山市の日本大学構内にある水槽を用いて、5%NaCl 水溶液中に供試体を浸漬させた(写真-5.3.3)。また、緩速試験の際、圧縮強度試験用供試体は側面に養生シートを貼付し、5%NaCl 水溶液中に浸漬させた。なお、各養生期間途中での ASR による床版の劣化度は、鉄筋及びコンクリートの膨張ひずみの計測と、床版上面に発生するひび割れの観察により判定した。

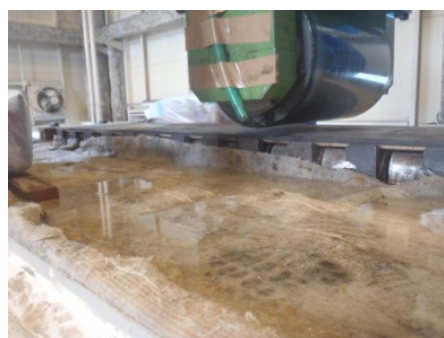
写真-5.3.4 水張り試験状況

図-5.3.3 に水張り範囲を示す。水張りは、L型アルミ鋼材を用いて、輪荷重軌道を中心に長さ 2200mm、幅 1500mm の土手を作製し、漏水防止のため、水張り枠にシリコンを注入した。その後、水張り範囲内に養生シートを敷き詰め、その上から散水を行った。なお、輪荷重走行試験途中において、水が床版上面より常時 5mm を保つように留意した。写真-5.3.4 には水張り試験状況を示す。

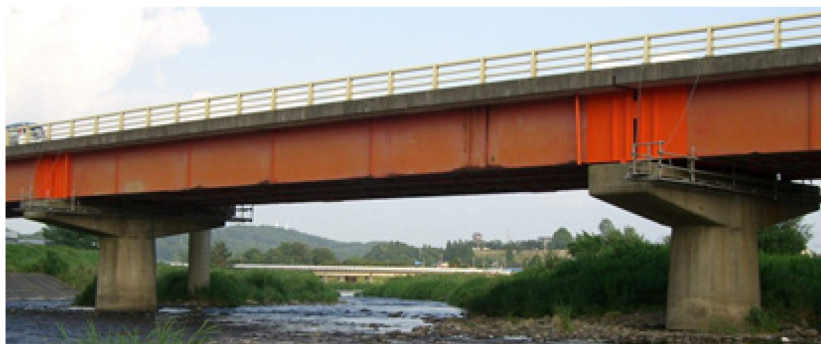
写真-6.3.1 対象橋梁

橋梁名	旧白河橋
路線名	一般国道 4 号
交通量	24 時間交通量：24,656 台 24 時間大型車交通量：7355 台 (平成 22 年度交通センサス)
凍結防止剤散布量	4.5 ton/km(1 シーズン)
竣工年月	1961 年
橋長	160.10m
適用示方書	S31 鋼道路橋設計示方書

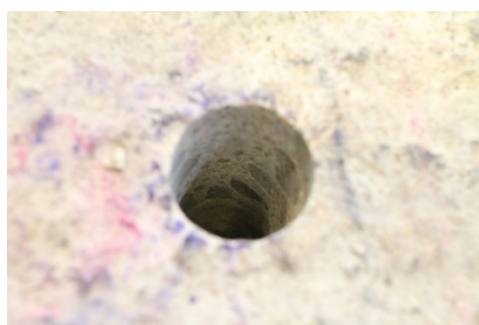
写真-6.3.4 観察孔(1300万回時)

写真-6.3.4 に取替え床版の共振周波数計測時(等価繰返し走行回数 1300 万回時)において水平ひび割れ発生の有無を確認するために削孔した観察孔を示す。なお、観察孔は床版中央付近で床版上面から上側主鉄筋位置までの高さで床版厚さ方向にφ32mmで削孔した。写真より、共振周波数計測時における観察孔では水平ひび割れの発生は認められなかった。しかし、その後156.8kN 載荷で実走行回数1万回(等価繰返し走行回数約400万回)の疲労試験を実施した際に再度観察したところ、上側鉄筋位置において水平ひび割れが発生していた(写真-6.3.5)。このことから、共振周波数は繰返し疲労作用によって床版内部及び下面に発生したひび割れの影響により低下するものだと考えられ、これを段階的に計測することで水平ひび割れの発生時期の予測に繋がることが期待される。

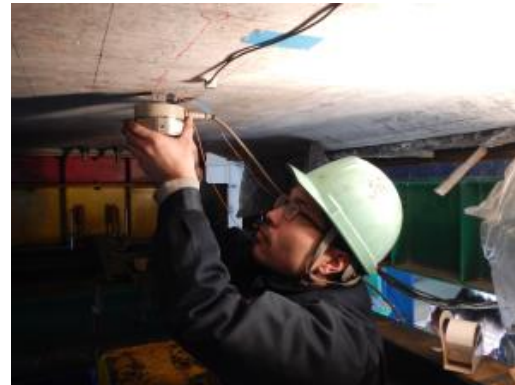
写真-6.4.1 測定状況

小型加振器による共振周波数の測定位置を図-6.4.1に示す。測定は、300mm×300mm範囲を基本とし、輪荷重走行位置に関してはより密に計測を行った。測定点はN-d、R-dで41箇所、S-wで45箇所である。共振周波数の測定は、N-d及びR-dでは床版上面で行い、水張りを行ったS-wでは床版下面で実施した(写真-6.4.1)。なお、本実験ではN-dの載荷試験前(走行回数0回時)における共振周波数の計測を実施していないため、健全なRC床版の共振周波数の理論値を、N-dのテストピース($\phi 100\text{mm} \times 200\text{mm}$)の密度と動弾性係数から式(6.2.2)を用いて求めた。これより、健全なRC床版の共振周波数の理論値は10,596Hzであった。
