異種衛星画像を用いた浸水災害を対象とした  
災害対応フェーズの災害情報抽出手法に関する研究

令和元年9月

園部雅史

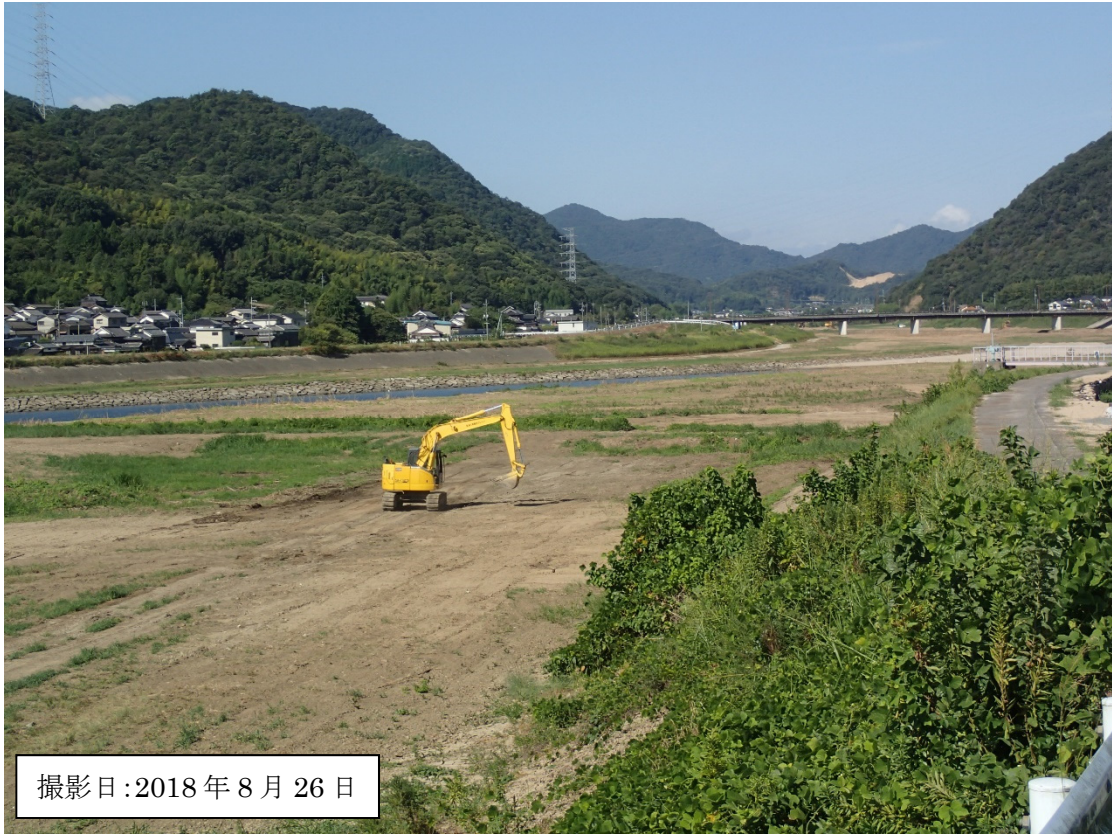
撮影日:2018年8月26日

図 1.21 浸水域の状況

特に岡山県倉敷市真備町の高梁川水系小田川においては、7 月 7 日に川の増水によって堤防が決壊し、国土地理院によると浸水深さ 5m 程度の浸水範囲が広範囲に広がったと報告されている。図 1.19 に空中写真、図 1.20 に浸水範囲を示す。倉敷市真備町の浸水箇所については、7 月 8 日 8 時半より、警察、消防、自衛隊、岡山県と調整を実施し、国土交通省 TEC-FORCE による 3 か所に計 33 台による排水ポンプ車による排水作業が行われ、7 月 11 日には宅地・生活道路については概ね浸水被害は解消された。また、主な堤防決壊箇所である小田川左岸 3k 400 地点及び 6k 400 地点の緊急復旧工事は 21 日に完了したことが報告されている。2018 年 8 月 27 日時点での現地調査写真を図 1.21、図 1.22 に示す。

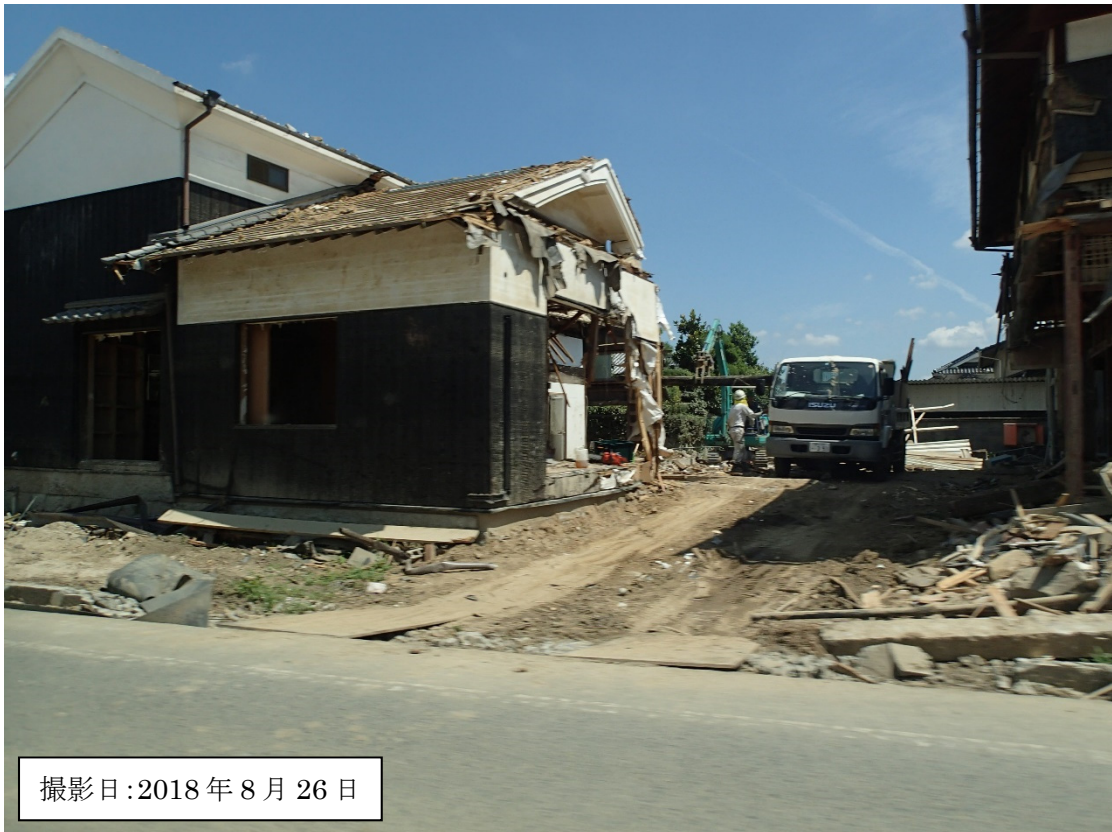
撮影日:2018年8月26日

図 1.22 浸水被害を受けた家屋

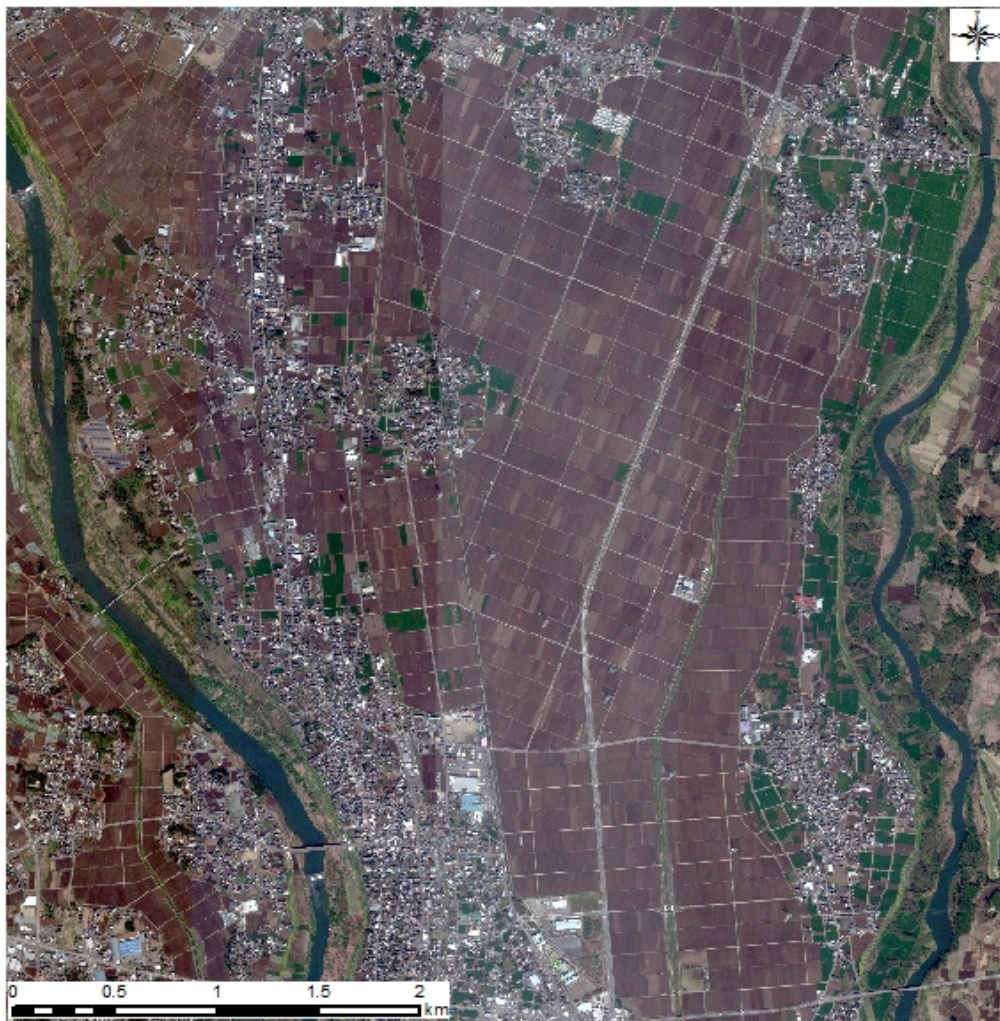
図 2.4 WorldView-3 衛星画像（災害前）

観測日	2015/4/12	仰角	70°
オフナディア角	18°	方位角	215.8°
太陽高度	58.0°	分解能（パンクロ）	0.3×0.3m
太陽方位角	144.5°	分解能（マルチ）	1.2m×1.2m

ここでは、近年で比較的浸水被害が大きく、甚大な被害があった平成 27 年 9 月年関東・東北豪雨における常総市，平成 30 年 7 月豪雨における倉敷市真備町の浸水被害について光学衛星画像によるスペクトル情報について調査し，改善方法を検討する．各災害について災害後に観測された光学衛星画像を用いた．平成 27 年 9 月関東・東北豪雨で使用した WorldView-3 衛星画像を図 2.4，図 2.5 に示す．また，国土地理院による空中写真を用いた推定浸水範囲を図 2.6 に示す．平成 30 年 7 月豪雨で使用した SPOT 衛星画像を図 2.7 に示す．さらに同様に国土地理院による空中写真を用いた推定浸水範囲を図 2.8 に示す．用いた浸水推定範囲は，衛星の観測時間と最も近いものを利用した．表示方法はそれぞれ人の目と同様に視認できるように可視バンドを赤，緑，青バンドに割り当てて作成したトゥルーカラー合成画像であり，それぞれの観測諸元を表 2.1，表 2.2 に示す．

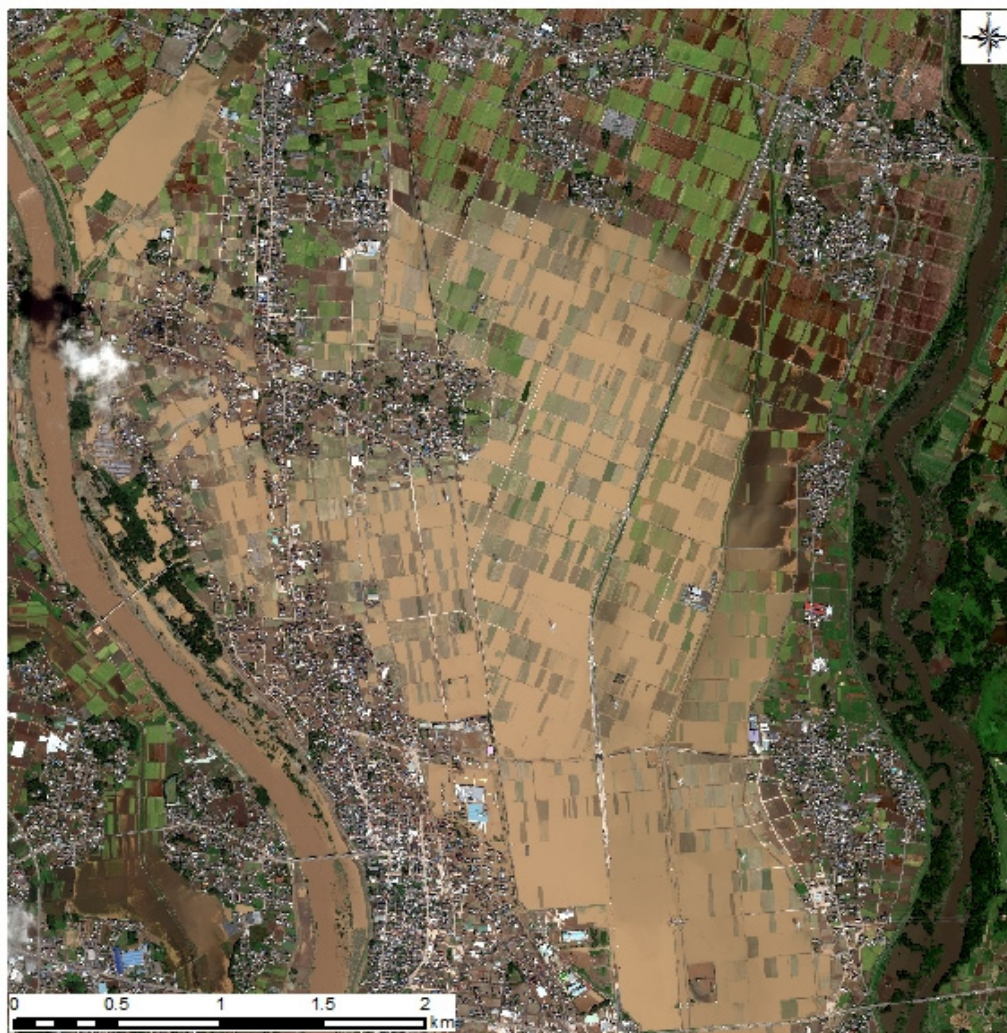
図 2.5 WorldView-3 衛星画像（災害後）

観測日	2015/9/11	仰角	75°
オフナディア角	13°	方位角	357.3°
太陽高度	56.0°	分解能（パンクロ）	0.3×0.3m
太陽方位角	153.2°	分解能（マルチ）	1.2m×1.2m

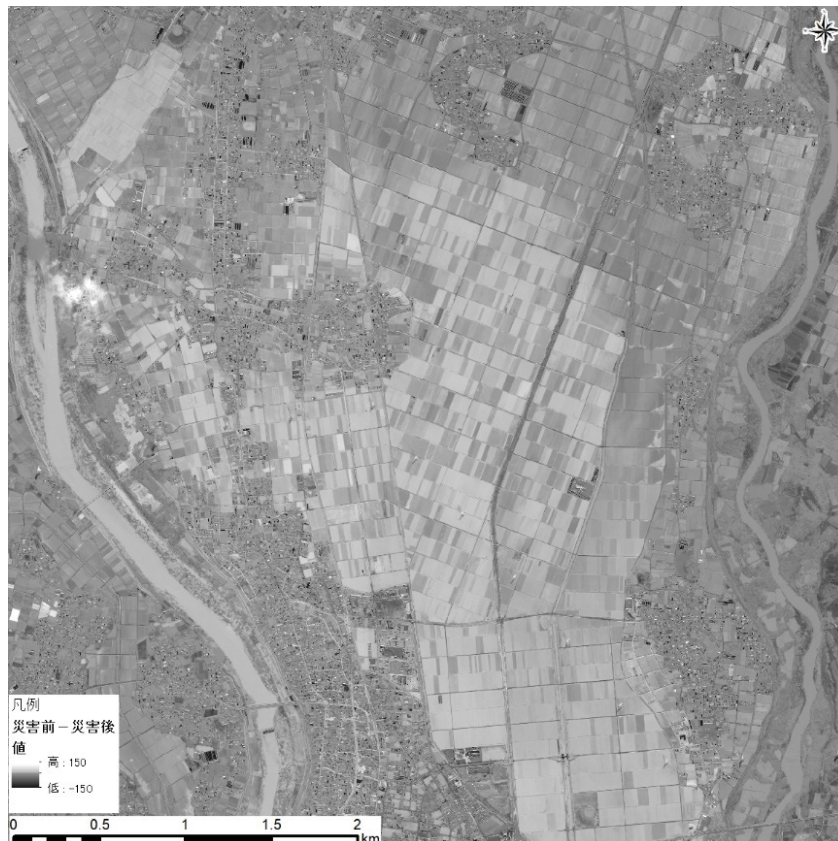
図 2.11 災害前後の差分画像

災害前後画像のダイナミックレンジを比較すると、レンジ幅が大きく異なることが確認された。このまま差分解析を行うと誤抽出個所が点在する可能性がある。そのため、災害後画像を災害前画像の平均値および標準偏差が一致するように画像の濃度変換後に差分画像を作成した。差分画像および差分画像のヒストグラムを図 2.11, 図 2.12 に示す。得られたヒストグラムから判別分析法を適用することで閾値を求め、浸水域を抽出した。判別分析法はヒストグラム形状に基づき 2 値化となる値を設定し、ゼロとヒストグラムの累積値を使用して、閾値の値を算出する手法である[68]。

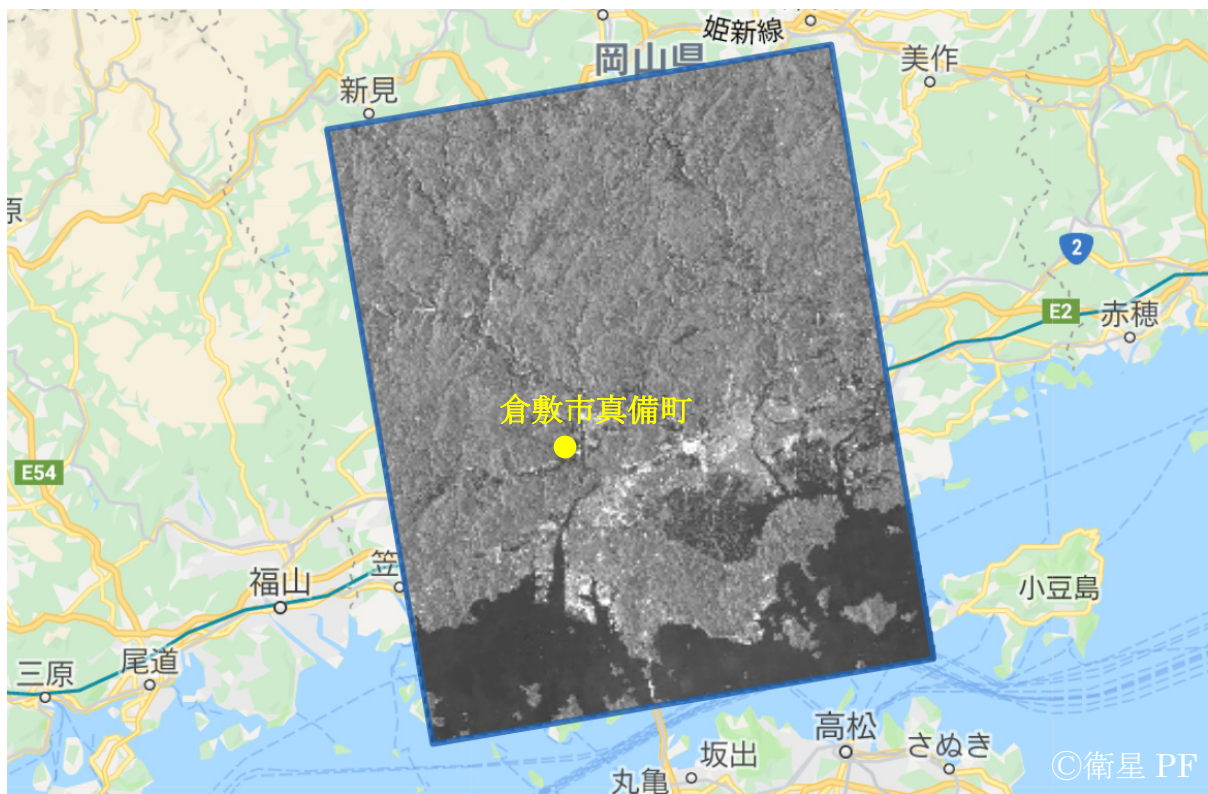
図 2.24 使用データ

観測日	2016/7/9 (災害前)	2018/7/8 (災害後)
観測モード	Strip Map	
偏波	HH	
オフナディア角	38.2°	
衛星進行方向	北行方向	
観測方向	右向き (西から東)

使用する L バンド SAR 画像は ALOS-2/PALSAR-2 により観測されたデータである。なお、観測条件は災害前後画像で同様であり、季節差による植生の状況を考慮し、同季節に観測された画像を使用した。使用した災害前後の SAR 衛星画像の観測諸元を表 2.6 に、使用データを図 2.24 に示す。また、参照データとして衛星観測時間と最も近い国土地理院による空中写真の目視判読結果を使用した。なお、本項ではアジアの浸水域の抽出を想定し、建物 GIS データがない場合での改善手法を検討する。

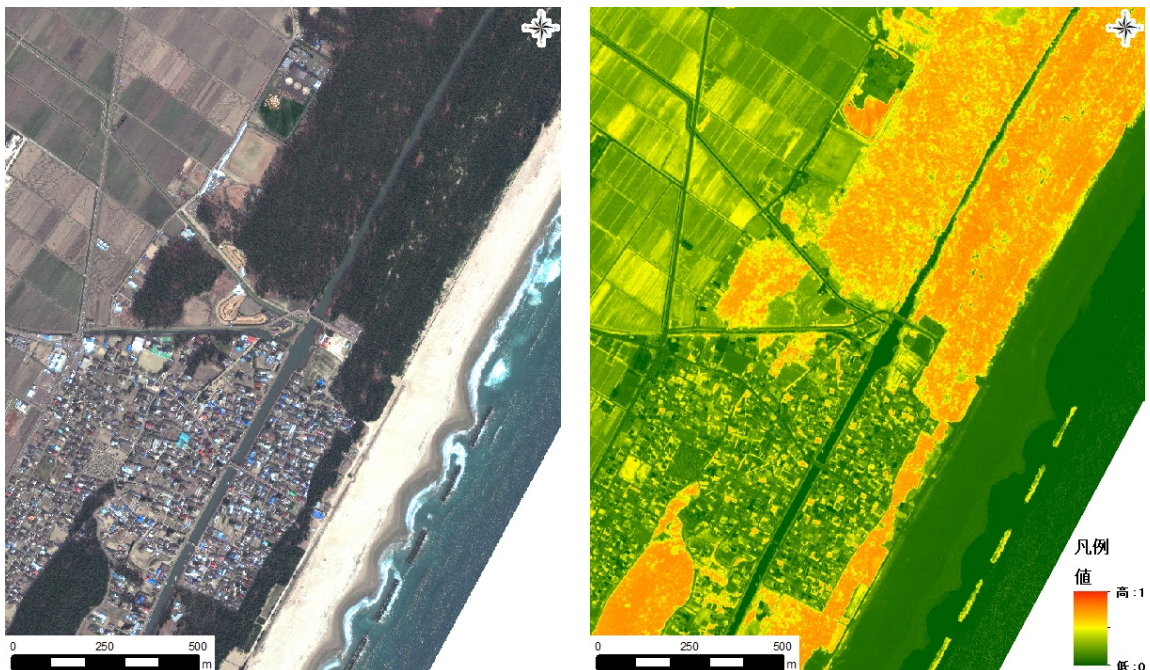
図 3.3 パンシャープン画像と NDVI 画像 (2010/4/4 (災害前))

GeoEye-1 画像については、Band3 は可視光赤波長帯域、Band4 は近赤外波長帯域の観測バンドを示す。WorldView-2,3 画像については、Band5 は可視光赤波長帯域、Band7 は近赤外波長帯域の観測バンドを示す。NDVI 値は-1 から+1 の値となり、+1 に近づくほど植生活性度が高い傾向を示す。 $\rho$  は ATCOR 手法による各バンドの反射率を示す。

本研究で使用する高分解能衛星画像データの高分解能な性能を持つ画像判読調査を活用するために、パンシャープン画像を作成した(図 3.3~図 3.7 参照)。なお、解像度は表-1 に示すパンクロマティックのサイズとした。これらを用いて画像判読により、海岸堤防や海岸林および復興道路を調査した。大気補正処理により地表面反射率変換後の可視光赤波長帯域と近赤外波長帯域の画素情報を用いて一般に植生の健全度や枯れ具合の指標として利用される正規化植生指標値 (NDVI 値) を (15), (16) に示す式を用いて算出した。
