アルカリシリカ反応により劣化した道路橋 RC 床版の  
構造性能評価とその補強方法に関する研究

Study on structural performance evaluation and strengthening on  
RC road bridge deck deteriorated due to alkali silica reaction

令和 3 年 9 月

岸良 竜

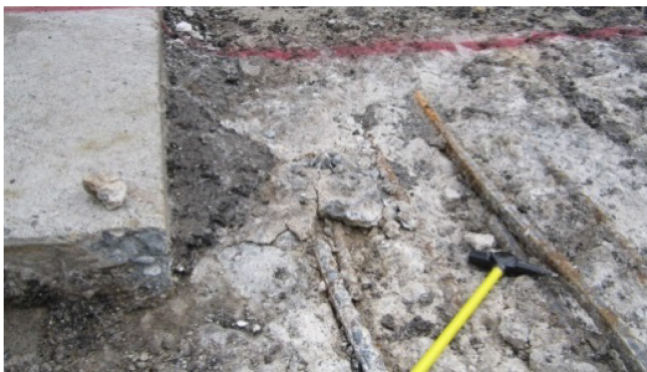
写真-2.2.1 露出した鉄筋

写真-2.2.2 ASRによるひび割れ

伊戸ら<sup>15)</sup>は、福井県の国道 158 号線に架かる鋼鈹桁橋(昭和 42 年建設)の RC 床版における ASR 劣化事例を報告している。RC 床版は、昭和 39 年の道路橋示方書によって設計されており、3 本の主桁(桁間 2.8m)で支持された構造で、床版厚さは 18cm である。床版下面は、鋼板接着工法で補強されている。既設アスファルト舗装を撤去したところ、広範囲で床版コンクリートの砂利化がみられ、一部では鉄筋が露出している箇所もみられた(写真-2.2.1)。打音検査の結果では、床版全面にわたってコンクリートが脆弱化していることが確認され、損傷は輪荷重の走行位置に限定されるものではなかった。写真-2.2.2 は、現場から採取されたコアを蛍光樹脂含浸法により観察したものであるが、コアの水平方向に多数のひび割れが確認でき、特に下側鉄筋付近のひび割れ幅が大きかった。RC 床版の場合、橋軸および橋軸直角方向には十分に鉄筋が配置されているものの、鉛直方向にはほとんど鉄筋が配置されないため、相対的に ASR の膨張に対する拘束の小さい鉛直方向に大きく膨張した結果、水平方向のひび割れが卓越したと考えられている。また、床版下面に鋼板接着工法を施したことで、床版下面に滞水し、水的作用により ASR が促進されたことで、床版下側でより幅の大きなひび割れが生じたものと考えられる。なお、床版下面から行った鋼板の打音による調査では、ほとんどの部位で鋼板と床版の浮きが確認されている。このように、ASR が生じた RC 床版に対して床版の下側から補強を行う場合、上面から侵入した雨水の逃げ道がなくなり、再劣化を生じる可能性があることから、排水処置について事前によく検討を行う必要があるものと考えられる。

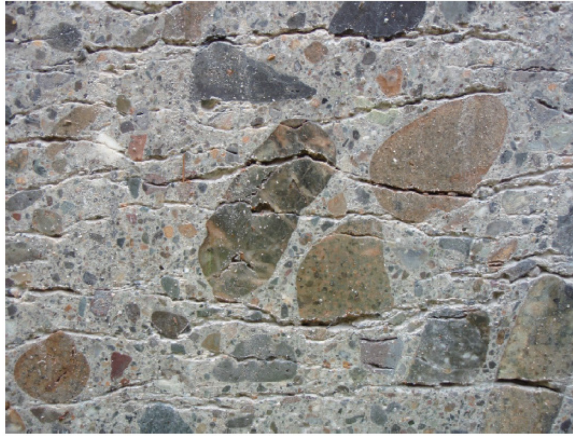
写真-2.2.3 RC床版切断面の多数の水平ひび割れ

小林ら<sup>16)</sup>は、山間寒冷地である岐阜県飛騨地方の国道橋の RC 床版の劣化について詳細調査を行っている。対象橋梁は 1970 年竣工で、橋長 34m、総幅員 9.3m、設計床版厚 220mm の鋼単純非合成箱桁橋である。主な変状の特徴は、舗装路面の大きなポットホール、RC 床版上面の砂利化、RC 床版下面の多数の網目状ひび割れ、ひび割れに沿った白色の析出物、床版からの漏水および張出床版部、地覆部のスケーリングである。さらに、RC 床版撤去時の切断面には、全面にわたり水平方向のひび割れが多数確認された(写真-2.2.3)。コア供試体の観察から、粗骨材周りに反応リムおよび白色の析出物が確認され、変状の原因としては ASR および凍害の複合劣化と推定された。

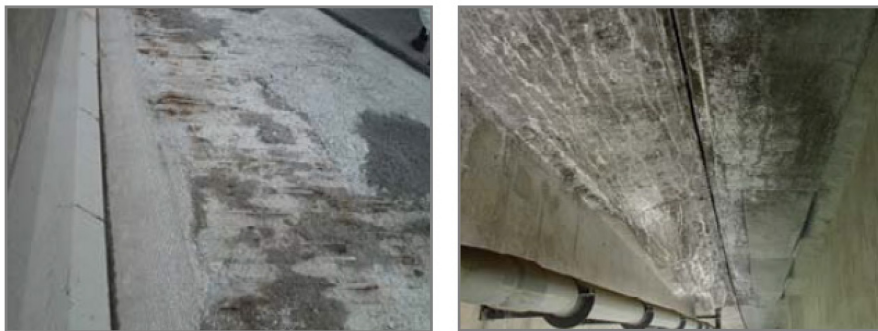
写真-2.2.4 檜山橋の一次床版の劣化状況(左:上面, 右:下面)

八戸自動車道に位置する檜山橋(PC3 径間連続合成桁, 昭和 61 年竣工)では、ASR による変状が著しいことから、一次床版の取替えに至っている<sup>25) 26)</sup>。一次床版下面は白色の析出物をともなったひび割れがみられ、上面はポットホールの発生、砂利化、鉄筋露出(腐食)が確認され(写真-2.2.4)、偏光顕微鏡観察や促進膨張試験の結果から、これらの劣化が ASR に起因するものであることが判明している。二次床版も残存膨張性を有することが確認されたものの、目立った劣化は見られず、比較的健全であると判断され、一次床版のみ取替えが行われている。

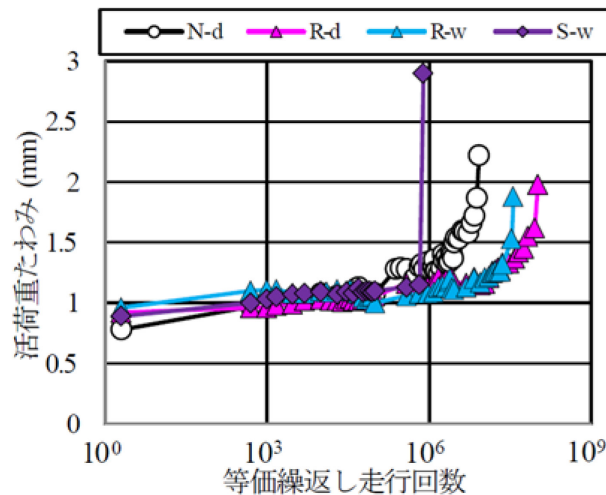
図-2.4.5 活荷重たわみと等価繰返し走行回数との関係

たわみと等価繰返し走行回数との関係を示す。健全な試験体(N-d)と比較して、ASRを急速に生じさせた試験体は疲労破壊に至るまでの走行回数が大きく、ASRがRC部材の静的耐力に及ぼす影響に関する従来の知見と同様に、ケミカルプレストレスにより耐疲労性が向上するという結果になった。一方、ASRを緩やかに生じさせた場合(S-w)は、疲労寿命が顕著に低下していることがわかる。このようにASRが生じたRC床版の耐疲労性は、ASR促進条件に大きな影響を受けることが明らかとなっている。

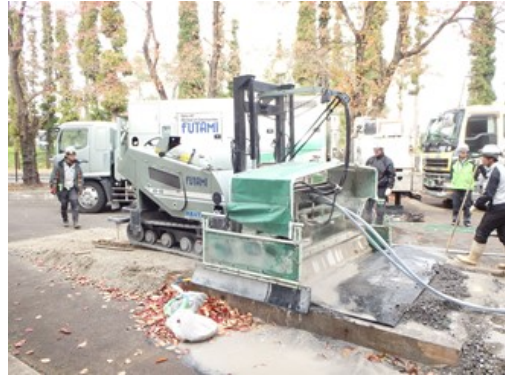
写真-3.3.2 ウォータージェット施工状況

ASR 促進養生と輪荷重の繰返しによる損傷を与えた供試体の上面の幅 1800mm、長さ 2800mm の範囲を、上側配力鉄筋下方の約 20mm が露出するまでを目標に、ウォータージェットを用いてコンクリートを除去した。写真-3.3.1～写真-3.3.3 にウォータージェットの施工状況を示す。ウォータージェット後に測定した除去深さは、最大 112mm、最小 57mm、平均 83mm であった。本検討では NaCl を多量に添加しており、鉄筋腐食が生じることで床版の耐疲労性に影響を及ぼす可能性がある。そこで、ウォータージェット後に露出した鉄筋の目視観察を行った。その結果、鉄筋表面の発錆や孔食等は認められなかった(写真-3.3.4)。鉄筋表面の錆は高圧水により除去された可能性も考えられるが、鉄筋に顕著な断面欠損はみられなかったことから、鉄筋腐食が輪荷重走行試験結果に影響を及ぼす可能性は小さいと判断した。

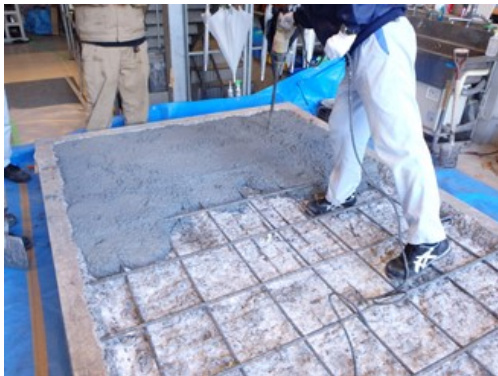
写真-3.3.5 LMC 打込み状況

LMC の製造には、傾胴式ミキサを用いた。写真-3.3.5 および写真-3.3.6 に LMC の打込み状況を示す。LMC の打込みは人力で行い、打込み完了後、材齢 8 日まで上面をブルーシートで覆い養生を行った。なお、打替え部界面への接着剤の塗布は行っていない。表-3.3.5 に、 $\phi 100\text{mm} \times 200\text{mm}$  の円柱供試体における LMC の圧縮強度および静弾性係数を示す。床版の打替え部分と同様の養生を行った円柱供試体の材齢 12 時間における圧縮強度は  $42.1\text{N/mm}^2$ 、静弾性係数は  $29.0\text{kN/mm}^2$  であり、早期強度発現性を有していることを確認した。また、材齢 8 日における圧縮強度は  $61.5\text{N/mm}^2$ 、静弾性係数は  $31.6\text{kN/mm}^2$  であった。

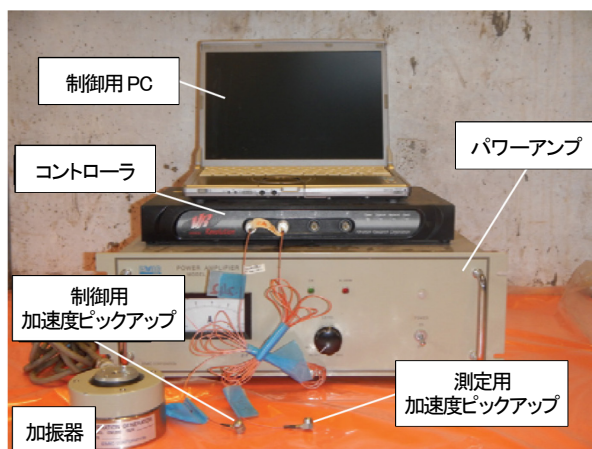
写真-3.3.8 強制振動試験機

強制振動試験には、寸法  $\phi 95\text{mm} \times 56\text{mm}$ 、重さ 1.8kg、最大加振力 50N、可変周波数 100~20,000Hz の小型加振器を使用した。加振方法は、着目する周波数帯にわたって正弦波の周波数を連続的(直線的)に増加させるスイープ加振とした。小型加振器を供試体下面の中央にあて、鉛直方向に調和振動を与え、輪荷重走行試験中の所定の走行回数ごとに共振周波数を測定した。

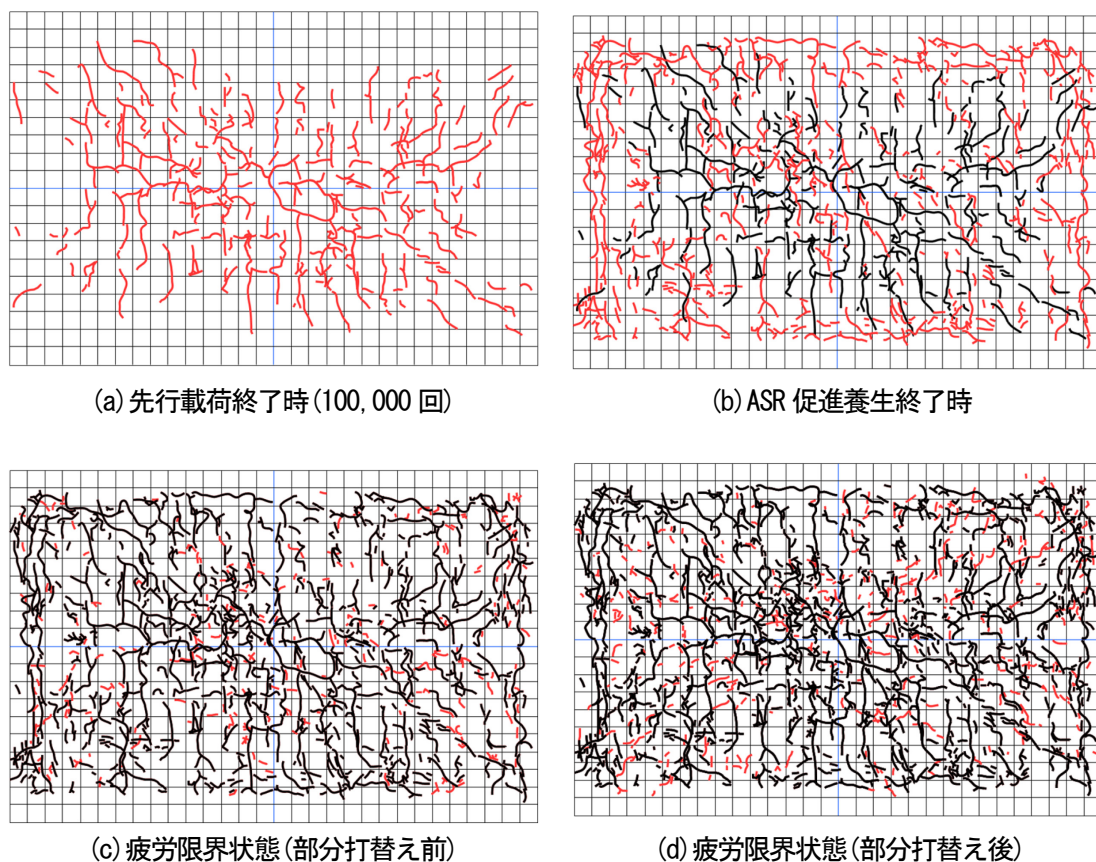
図-3.4.2 床版供試体下面のひび割れ

部分打替え後も輪荷重の走行により、車輪の走行軌道範囲内外で、既に生じていたひび割れの間新たなひび割れが生じた。

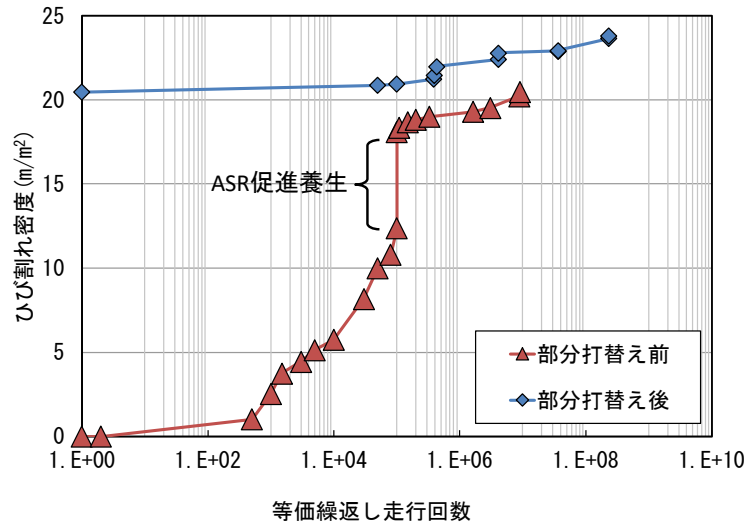
図-3.4.3 ひび割れ密度

図-3.4.3 に、ひび割れ密度と等価繰返し走行回数との関係を示す。先行载荷（等価繰返し走行回数 10 万回まで）では等価繰返し走行回数の増加にともない、ひび割れ密度が増加した。等価繰返し走行回数 10 万回でひび割れ密度が急増しているのは、促進養生により ASR 膨張が生じたことによるものである。その後は、等価繰返し走行回数の増加にともなうひび割れ密度の変化は小さく、部分打替え前の疲労限界状態におけるひび割れ密度は  $20.2\text{m}^2$  であった。部分打替え後は、等価繰返し走行回数の増加にともなうひび割れ密度の増加は小さく、緩やかにひび割れ密度が増加した。部分打替え後の疲労限界におけるひび割れ密度は  $23.8\text{m}^2$  であった。

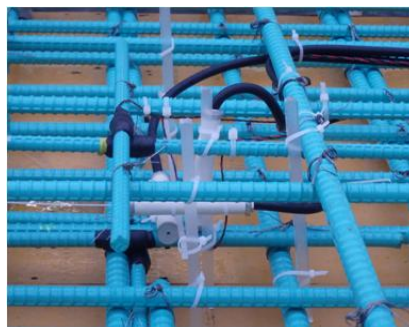
写真-4.2.3 埋込み型ひずみ計の設置状況

床版供試体内部に低弾性タイプの埋込み型ひずみ計を設置し、コンクリートのひずみを測定した。図-4.2.4に埋込み型ひずみ計の設置位置を、写真-4.2.3に設置状況を示す。床版の中央ライン(図中のMおよびC)では、橋軸直角方向(X方向)、橋軸方向(Y方向)および鉛直方向(Z方向)の3方向に、その他の位置ではX、Yの2方向に設置した。中央ラインの主鉄筋およびその他の4点の配筋鉄筋には、ひずみゲージを貼り付け、鉄筋ひずみを測定した。これらの測定に併せて、サーミスタ温度計と高分子膜抵抗式湿度センサを用いて、外気温および相対湿度を測定した。写真-4.2.4に、外気温および湿度の測定状況を示す。

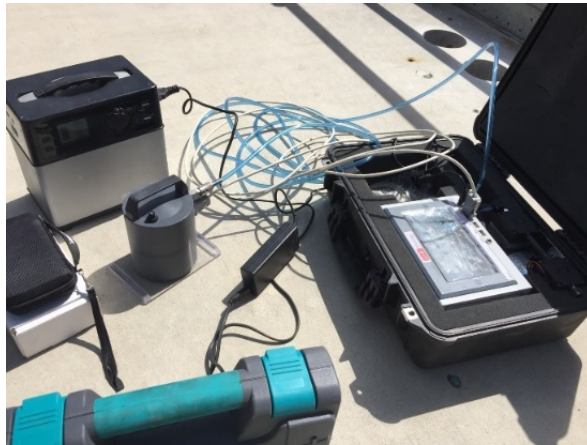
写真-4.2.5 透気試験状況

所定の材齢で、トレント法<sup>7)</sup>によりコンクリートの透気係数を、Wenner法(四電極法)により電気抵抗率を測定した。図-4.2.4に測定位置を示す。健全床版供試体では、床版の上面、下面で測定を実施した。ASR床版供試体では、床版上面には液体搬送シートが敷設されているため、床版下面でのみ実施した。写真-4.2.5に、透気試験状況を示す。

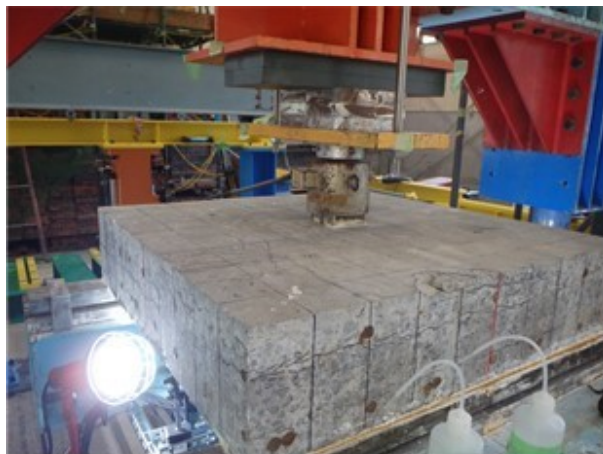
写真-5.2.1 静的載荷試験状況

計測項目は、作用荷重およびスパン中央変位である。作用荷重はロードセルにより、スパン中央変位は供試体下面に設置した変位計により測定した。載荷は、供試体が破壊し荷重が明確に低下するまで実施した。載荷試験中および載荷試験終了後に、供試体下面のひび割れ状況を観察した。また、載荷試験終了後に供試体中央において軸方向および軸直角方向に切断し、供試体断面における破壊状況を観察した。

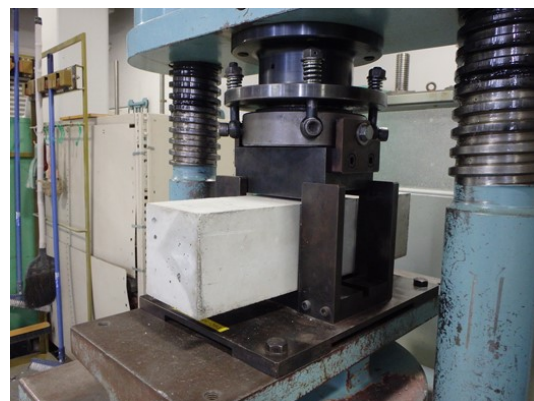
写真-5.3.1 二面せん断試験状況

表-5.3.3 に、試験項目および試験方法を示す。圧縮強度試験、静弾性係数試験、割裂引張強度試験にはφ100×200mm の円柱供試体を用い、せん断強度試験には、100×100×400mm の角柱供試体を用いた。コンクリートのせん断強度試験は、土木学会基準 JSCE-G 553-2010 に示される二面せん断試験方法(図-5.3.1)に準拠した。写真-5.3.1 に、二面せん断試験状況を示す。LMC は材齢 1 日、7 日、28 日、91 日、182 日に、PL および FC は材齢 7 日、28 日、91 日に強度試験を実施した。LMC および FC については、材齢 6 時間でも圧縮強度試験を実施した。

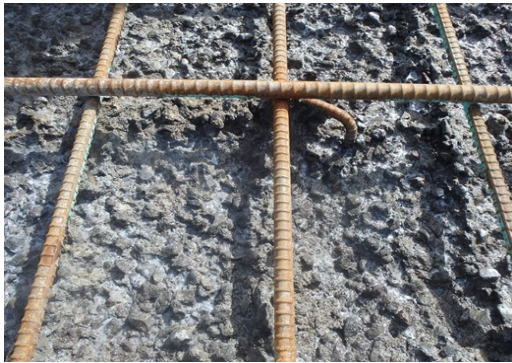
写真-5.4.3 内部鉄筋の外観

本検討では NaCl を多量に添加しており、鉄筋腐食が生じることで床版の耐荷性に影響を及ぼす可能性がある。この懸念があるため、4章で示したとおりエポキシ樹脂塗装鉄筋を使用しているが、確認のためウォータージェット後に露出した鉄筋の目視観察を行った。写真-5.4.3に、内部鉄筋の外観を示す。ウォータージェットによりエポキシ樹脂塗装鉄筋の塗装は除去され、またウォータージェットの施工から LMC の打込みまでの 10 日間で鉄筋のごく表面に発錆が認められたものの、目視観察の範囲では断面欠損や孔食等は認められなかった。したがって、NaCl の多量添加による鉄筋腐食が載荷試験結果に影響を及ぼす可能性は小さいと判断した。

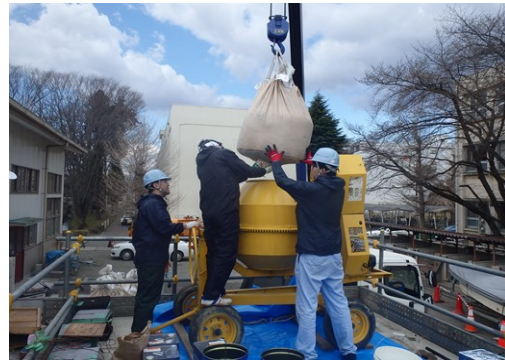
写真-5.4.4 LMCの練混ぜ状況

LMC の製造には、傾胴式ミキサを用いた。写真-5.4.4-写真-5.4.6 に、LMC の打込み状況を示す。LMC の締固めには棒状バイブレータを用い、金鏝で表面仕上げを行った。表面仕上げ後、水分の急激な逸散を防ぐ目的に、パラフィン系の被膜養生剤を散布した。その後、翌日まで上面をブルーシートで覆い養生を行った。なお、3章と同様に打替え部界面への接着剤の塗布は行っていない。

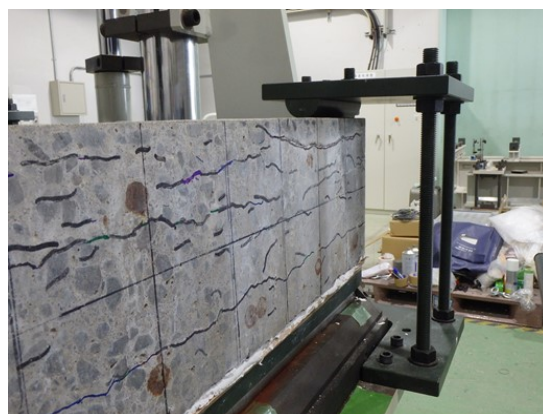
付写真-2.2 浮上り防止治具

付写真-2.1に，定点繰返し載荷試験状況を示す。支持条件は，スパン長 900mm の2辺単純支持とした。試験には，油圧サーボ式疲労試験機(最大動的試験力:±300kN)を用いた。供試体中央に 100×100mm の鋼製載荷版を設置し，一点集中載荷した。供試体の四隅は，鋼製治具により浮上りを防止した(付写真-2.2)。

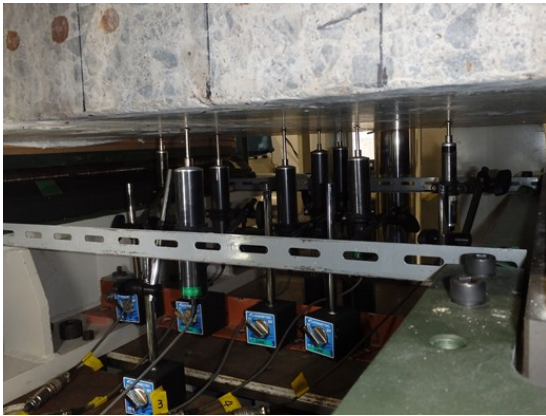
付写真-2.3 変位計の設置状況

計測項目は作用荷重，スパン中央変位，共振周波数である。作用荷重はロードセルにより，スパン中央変位は供試体下面に設置した変位計により測定した。付写真-2.3に，変位計の設置状況を示す。所定の載荷回数終了ごとに，荷重振幅の上限値と等しい荷重を静的載荷した。また，所定の載荷回数終了ごとに強制振動試験を行い，共振周波数を測定した。その際，加振器は供試体上面に設置した(付写真-2.4)。さらに，載荷試験中の所定の載荷回数ごとに，供試体下面のひび割れ状況を観察した。

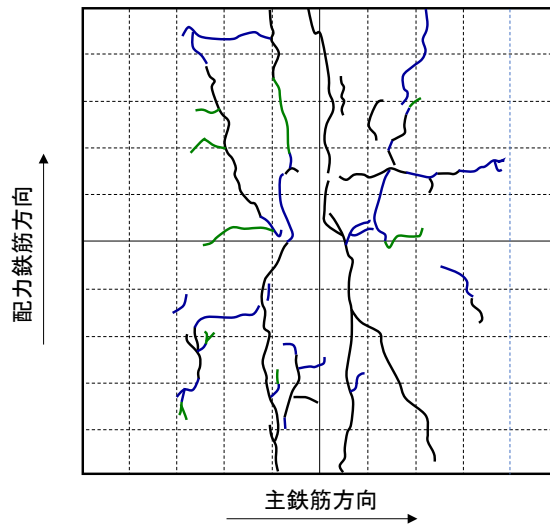
黒:100,000回, 青:2,000,000回, 緑:20,000,000回  
 付図-3.2 健全供試体下面のひび割れ(載荷試験後)

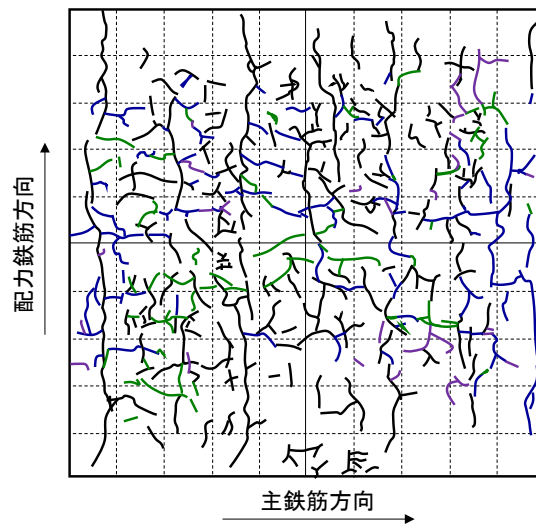
黒:載荷前, 青:100,000回, 緑:2,000,000回, 紫:10,000,000回  
 付図-3.3 ASR 供試体下面のひび割れ(載荷試験後)
