雷撃を受けた CFRP サンドイッチ製風力発電ブレードの
構造安全性に関する研究

呉 丹

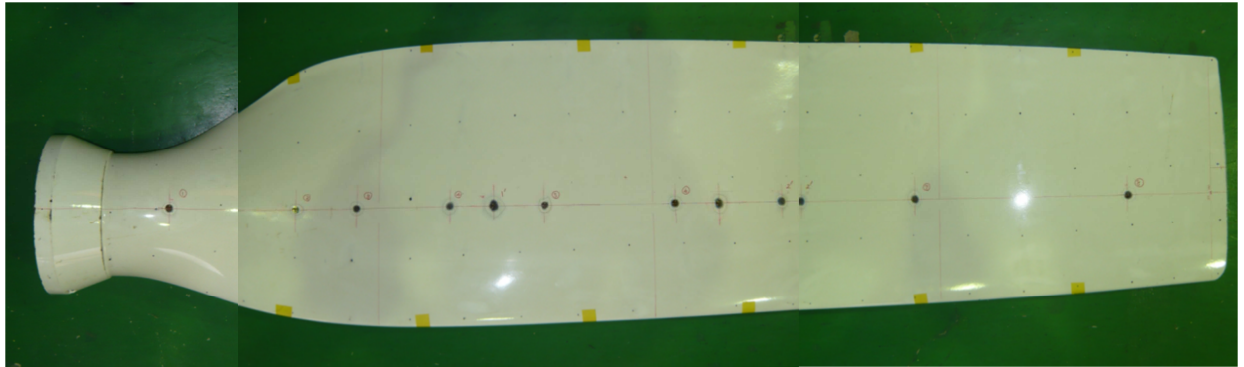
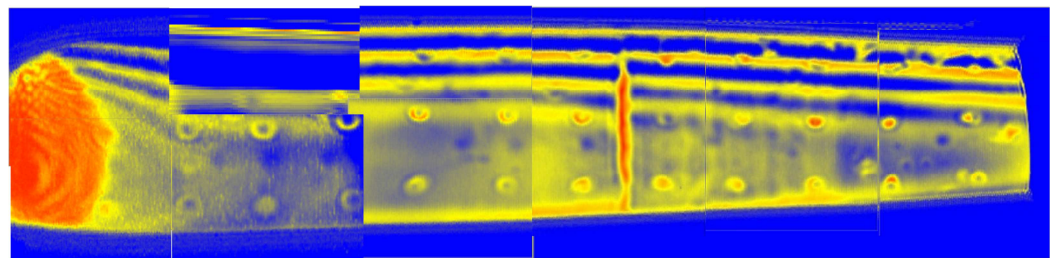
Figure 3-1 Air coupled ultrasonic inspection (Blade 2)

Figure 3-1 の(a)に CFRP サンドイッチブレードの写真を示し、(b)は Blade2 の雷撃試験前の空中超音波探傷試験の結果である。図形のカラーバーにおいて、青色の部分は入力信号を 100%受信した場合、赤色は受信できなかった場合を表す。従って青色は健全部、赤色は非健全部を示す。試験体が大きいので探傷はブレードを9エリアに分けて行った、部分に透過パルス高さがかなり低下する箇所が検出され、幅方向に約 340 mm長さ断続的に続いていた。これは製造時の表面層の CFRP とコア材のウレタン間の接着不良によるものと考えられる。また根元部で透過パルス高さがかなり低下している部分は、そこでのブレード素材が厚く、特に曲面状態となっているため、超音波ビームの不透過によるものと考えられる。

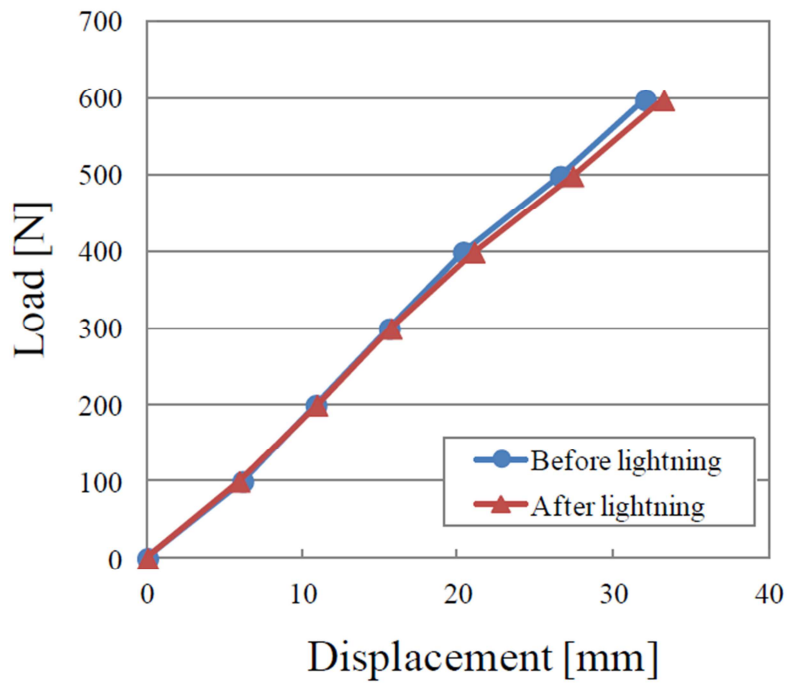
Figure 3-11 Load-displacement curves of Blade3

Figure 3-11 が模擬雷撃前後の弾性域における Blade 3 の荷重-変位線図の比較のグラフである。模擬雷撃前の Blade3 の最大変位は 32.2mm である。次に模擬雷撃後の Blade3 の最大変位は 32.8mm となった。その結果、模擬雷撃実験前後で両者の差は僅か 1.86%であった。以上の結果から、固有振動数の結果と同様に、模擬雷撃試験前と模擬雷撃試験後ではほとんど変化はなく、雷撃による局所的な損傷が本 CFRP 製ブレードの曲げ剛性に与える影響はほとんどないと推察される。

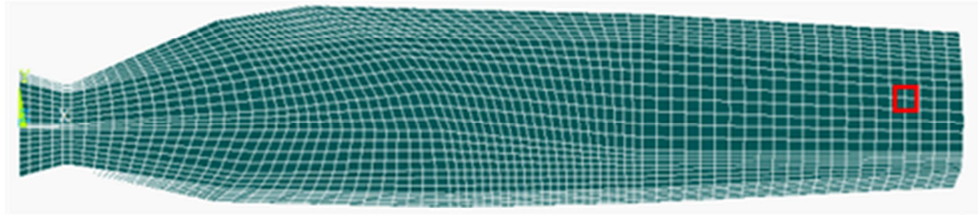
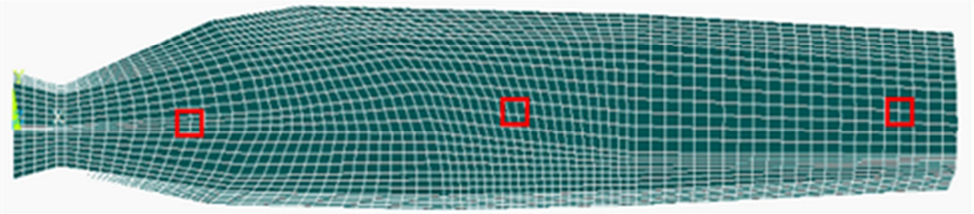
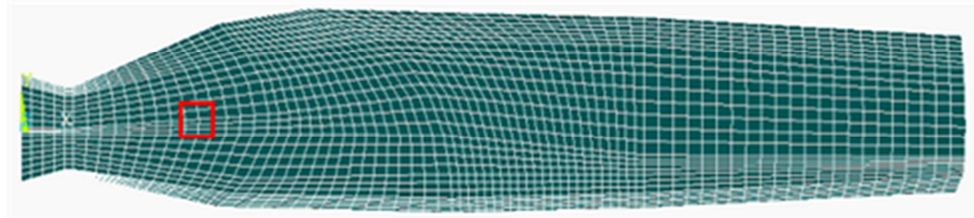
Figure 4-2 Modeling of each blade with lightning damage

CFRP の破損基準には最大応力説を用い、損傷の位置と大きさは実験結果を参照とした、Figure 4-2 に Blade 1 では根本から 2034mm の位置に約 45×45 mm、4 要素選択、Blade 2 では根本から 2034mm、1100mm、376mm の位置にそれぞれ約 45×45 mm、全部で 14 要素選択、Blade 3 では根本から 376mm の位置に約 65×65 mm、8 要素を選択し損傷を模擬した。なお、損傷部の要素の弾性率は、損傷前の弾性率に 1×10^{-9} を掛け、ほぼゼロに定義することで表現した。

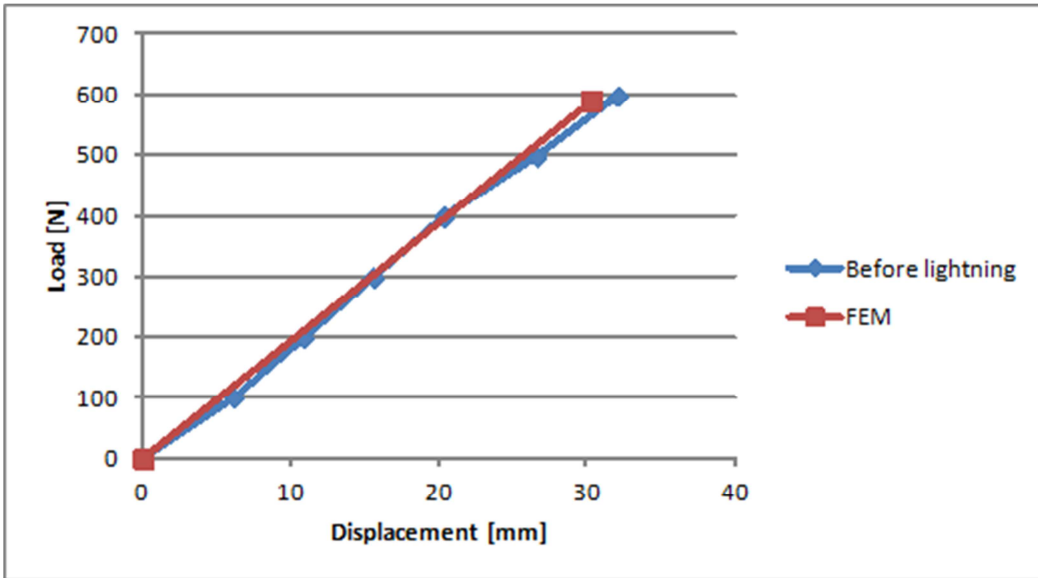
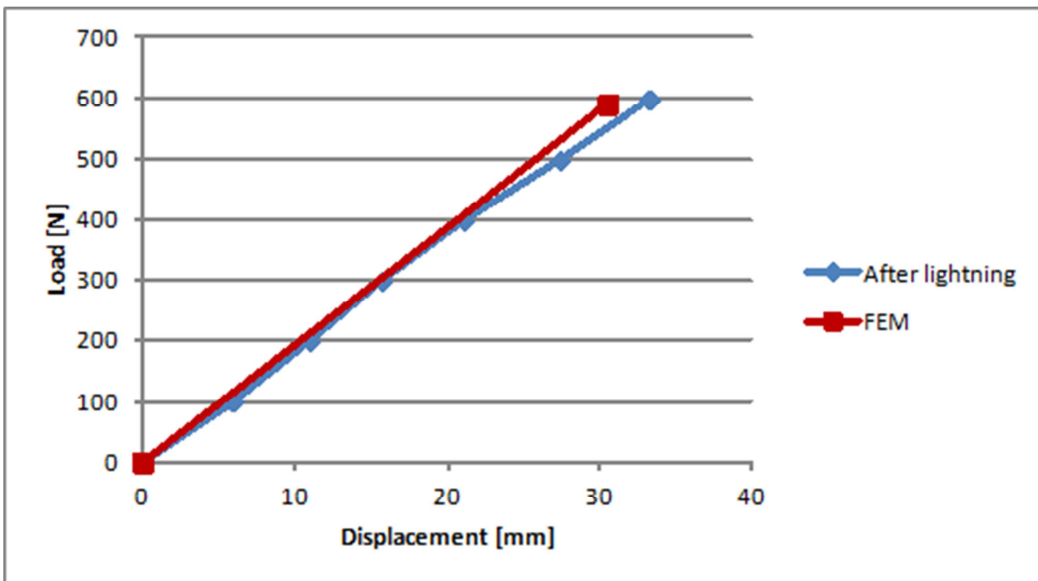
Figure 4-5 Comparisons of FEM and experiment for load-displacement curves of Blade3

曲げ実験に関しても、模擬雷撃実験前の Blade 3 の最大変位が 32.2 mm であったのに対し、FEM 解析値は 30.29 mm となり、両者の値は概ね一致した。さらに模擬雷撃実験後の Blade 3 の実験結果の最大変位が 32.8 mm であったのに対し、FEM 解析値は 30.53mm となり、両者の値はほぼ一致を示した(Figure 4-5)。また、FEM 解析結果も曲げ実験同様に、模擬雷撃によるたわみの変化は小さいことを示している。
