塩害環境における PC 道路橋の
性能・品質確保の重要性と水に着目した
合理的維持管理法の提案

Suggestion on rational maintenance method focusing on
importance of performance and quality assurance and water
in PC road bridges under severe salt environment

令和 4 年 2 月

飯土井 剛

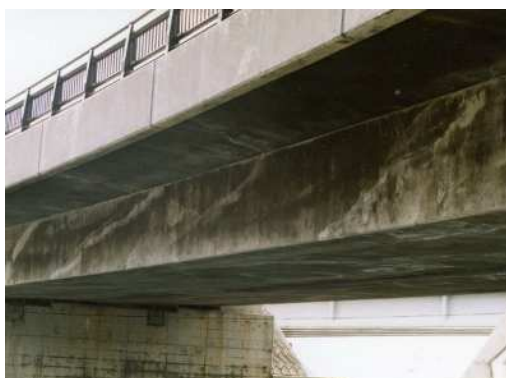
一方で、このような十分な塩害対策が施されたにもかかわらず、架替えが行われた道路橋のうち、施工の影響による不具合が見られる上部構造も存在している。この橋は架替えが行われた道路橋のうち最初に施工された道路橋（図-1.7、写真-1.4）であり、1997年の竣工から15年後の定期点検においてコールドジョイント（写真-1.5）や無数の豆板・エポキシ樹脂塗装鉄筋の露出を伴う空洞（写真-1.6）が確認された。これらは、コンクリート打込み時の打重ねや充填不良に起因するものと考えられている。設計において十分な塩害対策が導入されたにもかかわらず施工の影響により性能の低下が疑われる道路橋となっている。

写真-1.5 上部構造のコールドジョイント

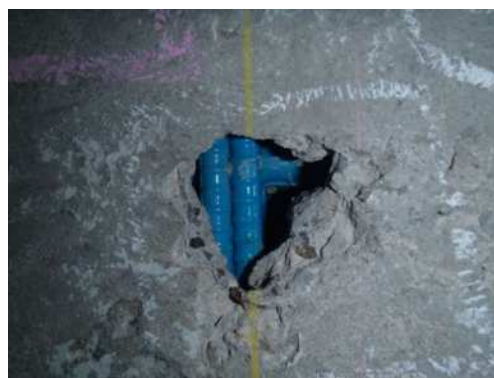
写真-1.6 上部構造の豆板

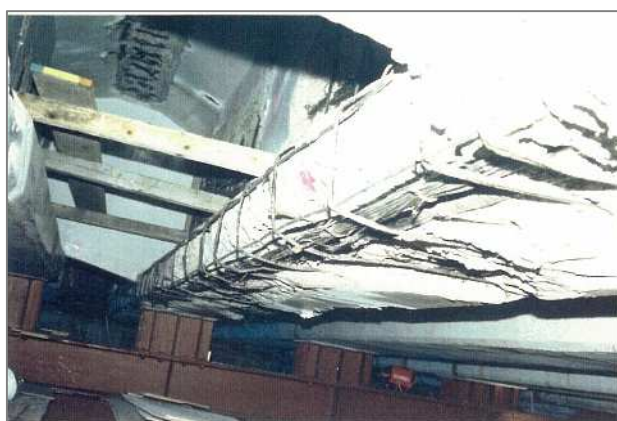
写真-2.2 竣工から 2 年目(1967 年)の劣化状況

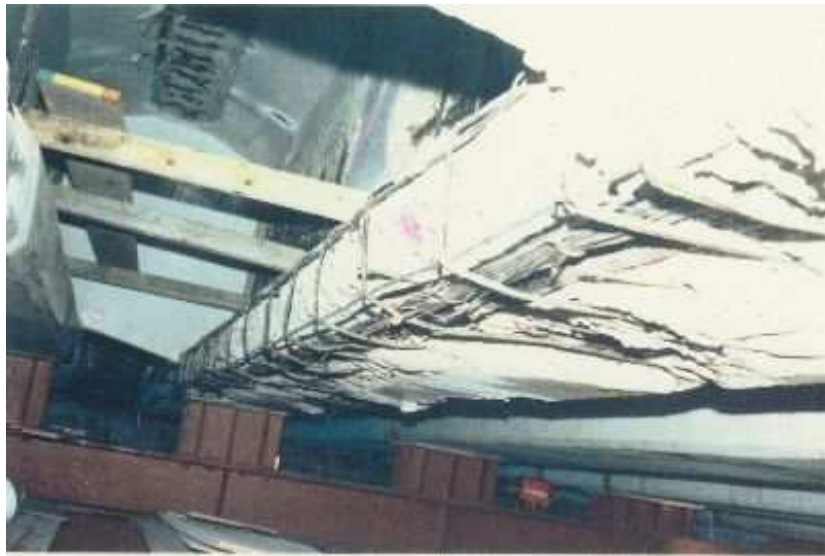
K 橋が架橋される東北地方日本海沿岸のこの地域では、昭和 30 年代後半から一次改良工事が始まり 1971 年に一次改築が完了している。この際、コンクリート橋 15 橋が架設されたが、架橋後 5 年で塩害の影響と思われる損傷が発生したため、有識者の助言を受け、1985 年までに第一次塩害対策補修工事が行われている。しかし、その後も塩害による劣化は進行し、1991 年には最も損傷が激しい橋梁（K 橋の架替え以前に架かっていた旧橋（写真-3.2））で落橋を防ぐための緊急ベントの設置が行われたほか、他の橋梁でも繰り返し補修が実施される状況となっていた。

写真-3.2 架替え以前に架かっていた旧橋の損傷状況

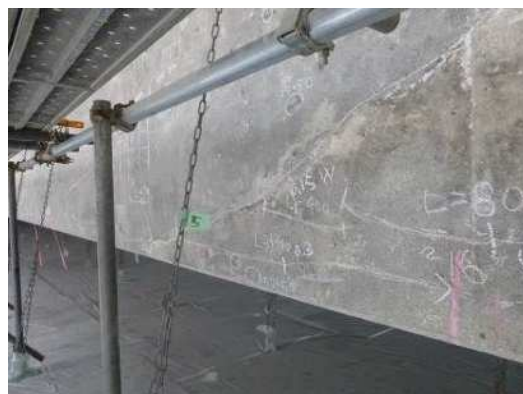
前述のとおり、2012 年に既存のコンクリート保護塗装を除去したところ、**図-3.6**、**写真-3.6**、**写真-3.7** に示すように、コンクリートの表面付近において豆板、鉄筋露出、コールドジョイントなどの変状が多数確認された。

写真-3.7 コールドジョイント

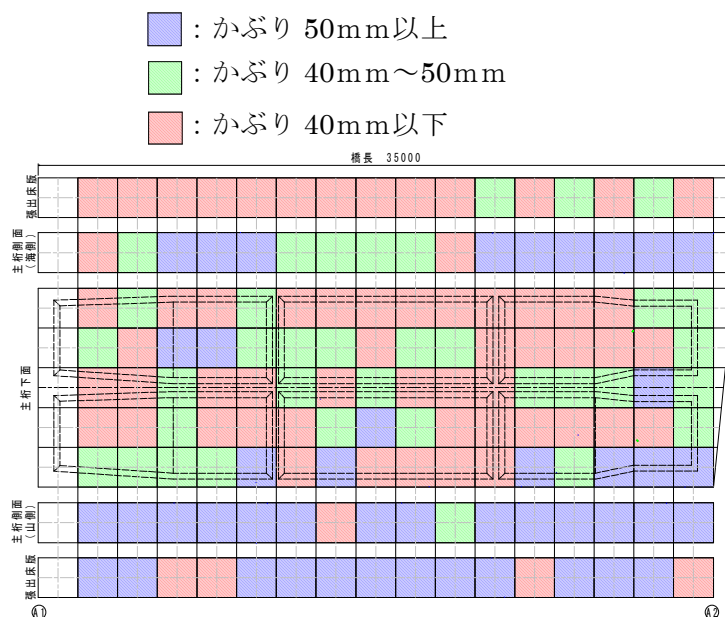
鉄筋探査機による上部構造主桁外面の鋼材かぶり測定結果では，**図-3.7** に示すように，海側ウェブ外面の測定箇所 32 箇所中 20 箇所，下床版下面の測定箇所 80 箇所中 70 箇所，山側ウェブ外面の測定箇所 32 箇所中 6 箇所がかぶりが設計純かぶり 50mm 未満となっている箇所がみられた。

図-3.7 上部構造の鋼材かぶり調査結果

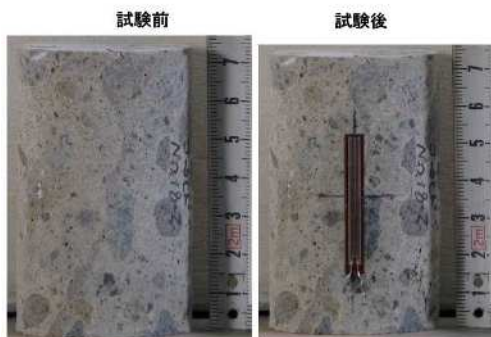
コールドジョイント_No. 18-2

圧縮強度試験では，**写真-3.10** に示す 1 供試体で 37.4N/mm^2 と設計基準強度 40N/mm^2 の 94% の値となったが，他の 5 供試体では $46.2\sim 58.8\text{N/mm}^2$ と設計基準強度を上回る結果となった。静弾性係数試験の結果では，圧縮強度が設計基準強度を下回った供試体で静弾性係数の標準値の範囲を下回る結果となっているが，他の 5 供試体では静弾性係数の標準値の範囲内，もしくはそれ以上の値となっている。

圧縮強度試験において低い値を示した供試体はコールドジョイント部より採取したものであるが，圧縮強度試験後のコアの観察では，**図-3.8** のようにコールドジョイント部が起点となつての破壊形態とはなっておらず，コールドジョイントの存在が上部構造の剛性に影響を及ぼす可能性は低いと考えられる。

写真-3.10 試験供試体
(コールドジョイント部)

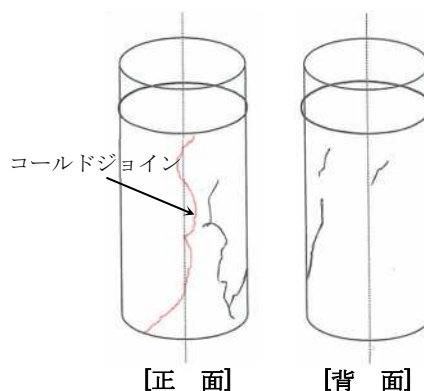
図-3.8 試験後の供試体のスケッチ

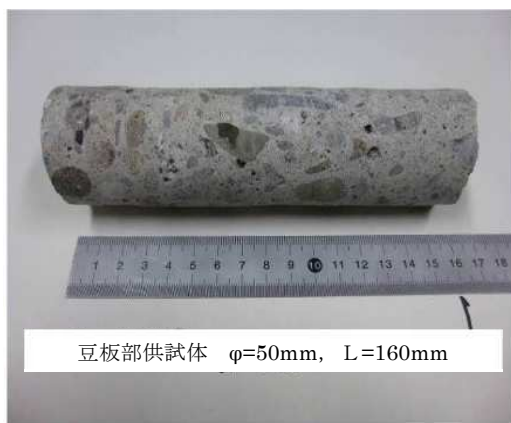
なお、豆板が確認された箇所から採取した供試体の状況は、全般的に豆板の存在は深部では確認されず、表面付近に発生していた。また、写真-3.11 のようにコンクリート打設時に巻き込んだエントラップドエアと思われる気泡が比較的多く認められた。

写真-3.11 豆板部のコア

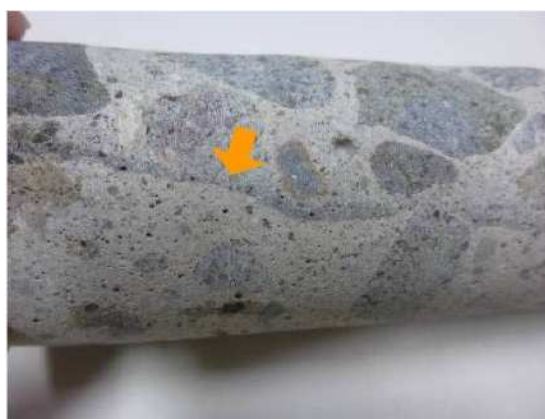
コールドジョイント部から採取した供試体は、写真-3.12 のように全てにおいて供試体がコールドジョイント面を境界として割れるなどの著しい分離は確認されなかった。

写真-3.12 コールドジョイント部のコア

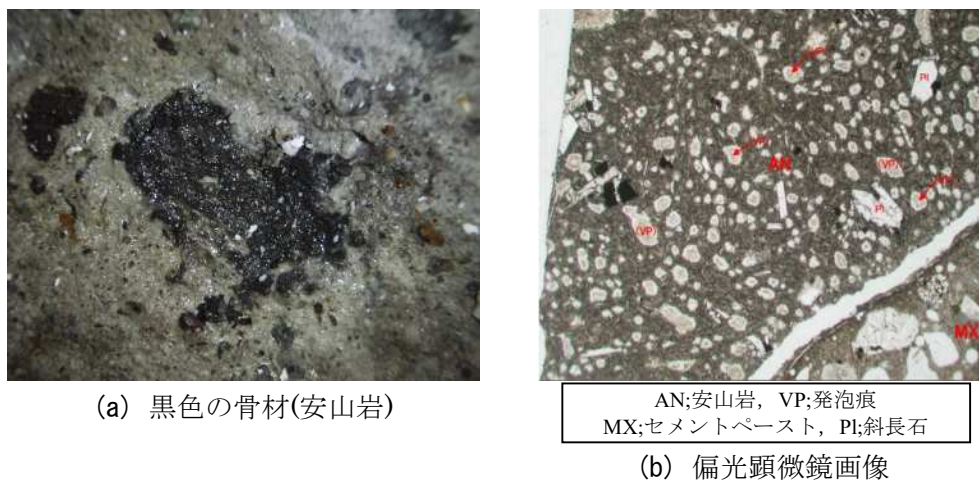
写真-3.13 の黒色骨材の偏光顕微鏡による観察の結果を写真-3.13(b)に示す。この骨材は安山岩であり、溶岩が固化するときに含まれる火山ガスが抜けて生じる発泡痕が多く認められ、微粒な石英・粘土鉱物により充填されている。黒色骨材の異常は、この多数の粘土鉱物に充填された発泡痕に起因するものと推定される。このような骨材では吸水性が高く、凍結融解作用などによりポップアウトを生じやすい。

写真-3.13 黒色骨材

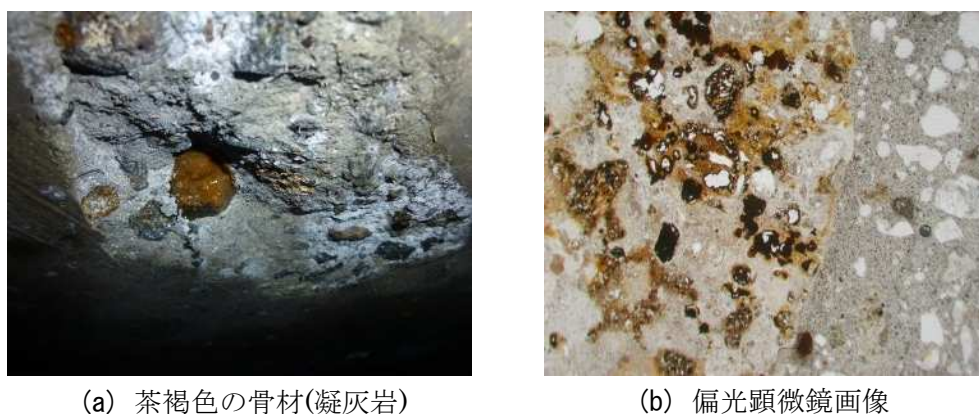
写真-3.14 の茶褐色の骨材は凝灰岩であり、硫酸塩鉱物を多く含むことから、吸水によってエトリンガイトを生成し異常膨張が生じる骨材と考えられた。K 橋の上部構造は、前述のように施工から 2 年後に保護塗装が施工されことによって水が排出されずコンクリートが高い含水状態におかれた。この影響によってこれらの骨材の吸水膨張が促進されたと考えられる。

写真-3.14 茶褐色の骨材

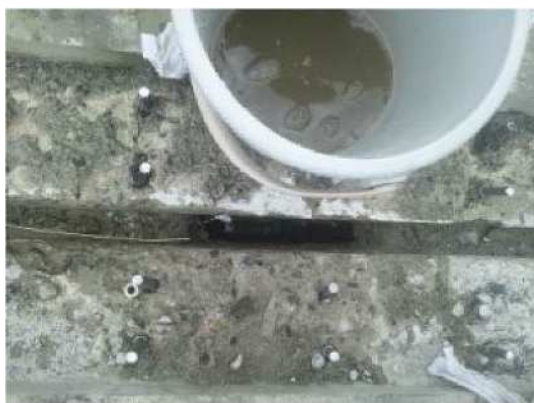
橋面防水工は車道舗装を撤去し、上部工の上面（調整コンクリートを露出）の確認を行った。その結果、**写真-3.17**のように全般的に上面コンクリートの脆弱化は確認されず、健全な状態であった。また、舗装撤去による上面調査とあわせ、既存の伸縮装置（埋設型ジョイント）を撤去し、伸縮装置下面の状況を確認した。伸縮装置下面のコンクリートに脆弱化は見られなかったが、**写真-3.18**のように桁遊間に詰まっているバックアップ材が局部的に脱落している箇所に滞水や土砂の堆積が確認された。桁遊間の内部を調査したところ、下部構造や上部構造の端部コンクリートには水分の供給経路と疑われる劣化は確認されなかったため、伸縮装置の止水機能が十分でなかったことに起因して、路面排水が凹部に溜まったと考えられた。

写真-3.18 上部構造端部の桁遊間の滞水状況

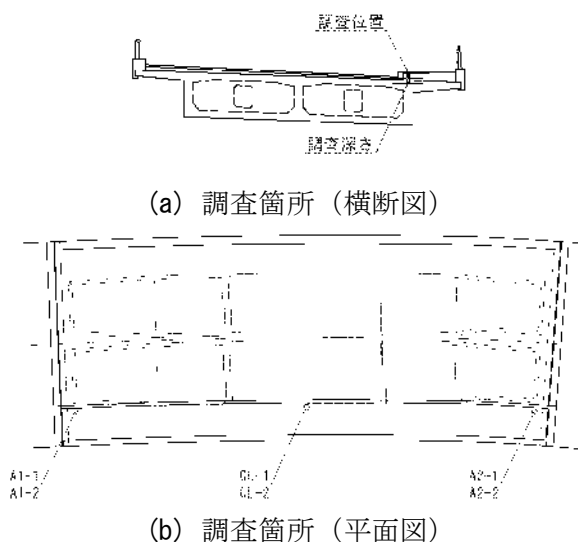
図-3.9 歩道部の塩化物イオン測定箇所

また、歩道部は歩車道境界ブロック下面の調整モルタルに脆弱化が見られたものの、歩道マウントアップ上面のコンクリートは健全な状態であった。一方で、歩車道境界部の止水処理の不具合が考えられたことから、歩道部直下の調整コンクリート下面、及び上床版上面より試料を採取し、塩化物イオン量を測定した (図-3.9)。

調整コンクリート下面では、起点側 (A1-1)、及び終点側端部 (A2-1) で採取した試料から、高い塩分の浸透が認められた。また、マウントアップの上面でも前述の車道の塩分量に比べ高い塩分の浸透が認められた。

歩道部の防水は歩車道境界ブロックを境に車道部とは分離しており、歩車道境界ブロックと車道、及び歩道の防水工の端部から路面水が浸透したものと考えられた。

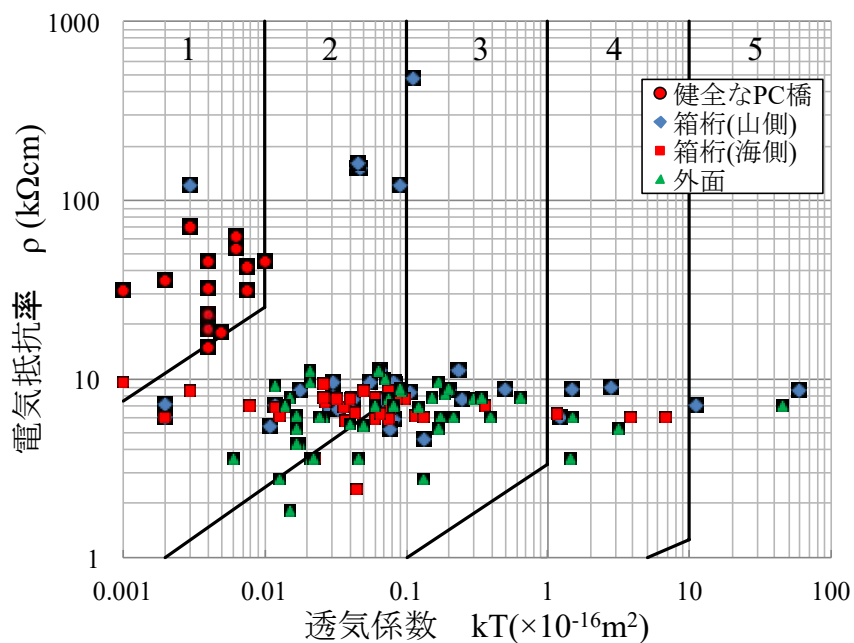
図-3.12 透気係数と電気抵抗率の関係

図-3.12 に、調査 1 回目と 2 回目の測定結果を透気係数と電気抵抗率の関係を示す。図中には、比較として健全な PC 橋梁の測定結果⁶⁾を併せて示した。比較とした健全な PC 橋梁は透気係数が小さく、また電気抵抗率が大きいことから、グレード評価値が 1 (優) と表層品質に優れる結果を示している。一般的な、PC 仕様のコンクリートは、水セメント比が小さく、適切な施工が行われれば密実なコンクリートとなり、結果として表層品質に優れる傾向にある。これに対し、K 橋は電気抵抗率が小さく、コンクリートの含水状態が高めであることがわかる。透気係数に関しては、 $0.001 \sim 100 \times 10^{-16} \text{m}^2$ の範囲にその値が広く分布しており、この分布が外面、内面を問わず測定されている。グレード評価に関しても 2 (良) や 3 (一般) を示す箇所が多いが 4 (劣) や 5 (極劣) を示す箇所も少なからず存在する。

このように、K 橋は健全な PC 橋梁に比べ透気グレードは総じて低い傾向にあり、含水率も高いコンクリートと解釈され、K 橋のコンクリートは PC 仕様のコンクリートとしては表層品質が劣る結果となっている。これは、品質に劣る骨材の使用と施工条件などが影響しているものと考えられた。

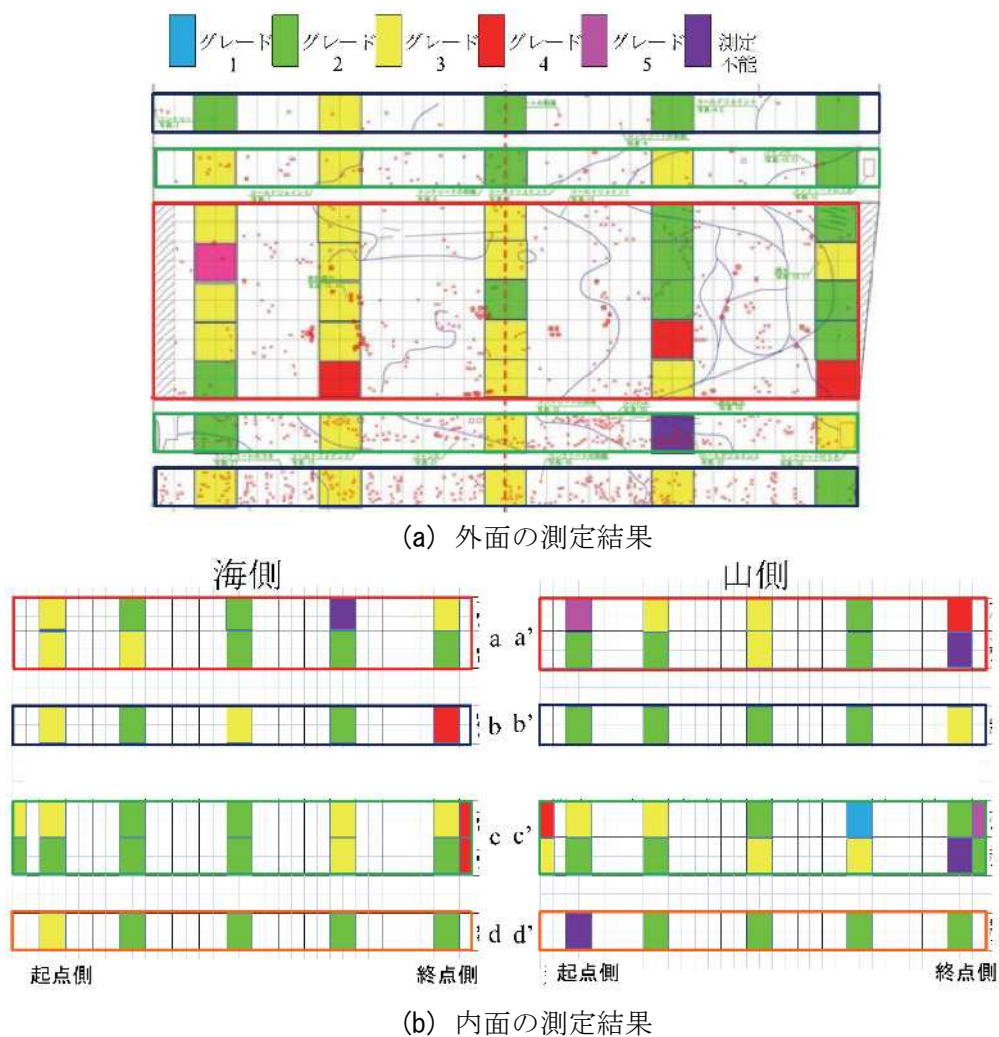
図-3.13 上部構造のグレード値の分布

図-3.13 は、図-3.12 に示した測定結果のグレード値を展開図上に色別して位置を示したものである。上部構造の外側（図-3.13(a)）においては、橋軸方向中心線より山側にグレード 4 の箇所が多く、山側側面には測定不能な箇所も存在している。一方、内側（図-3.13(b)）はグレードの劣る箇所が終点方の桁端部付近に比較的多くあり、かつこれら箇所は山側の内面に多く存在する傾向となっている。この図からもわかるように、K 橋では均一な品質が確保されていない状態となっている。

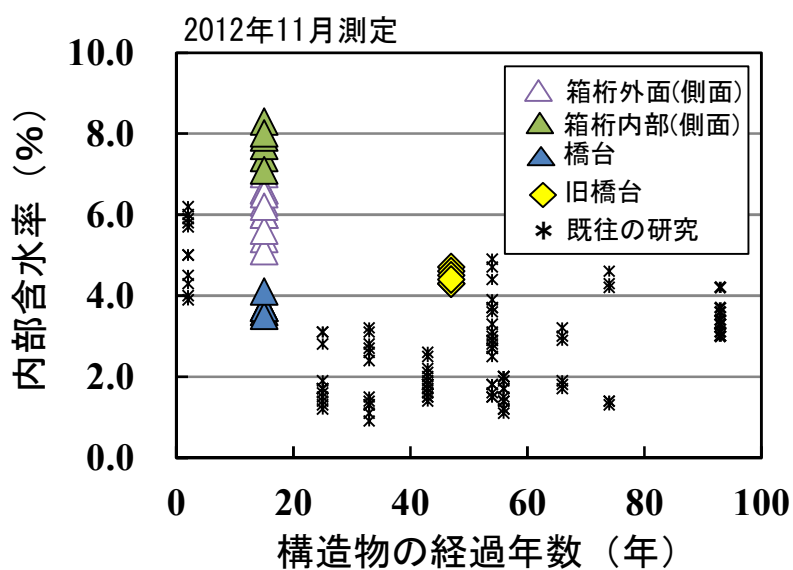
図-3.15 コンクリート部材内部の含水率測定結果

図-3.15 に 2012 年の調査において実施したコンクリート部材内部の含水率調査結果を示す。この図には、既往の研究¹⁰⁾によって得られた実構造物の含水率も示している。これと比べても K 橋のコンクリート内部含水率は極めて高い状態となっている。箱桁内部における内部含水率は 7.1~8.3%であり、既往のデータも含めた他のコンクリートと比べて極めて高い。古賀ら⁷⁾は、築 38 年を経過した RC 造建築物において同様の測定をしており、深さ 10mm では 1%未満から 3.5%程度の範囲にあり、既往の研究⁸⁾もこれと似た傾向を示しているが、これらの測定結果と比べても高い含水率となっている。K 橋では箱桁内部に

入る検査口がなく、調査時に検査口を設けるまでの 15 年間にわたって箱桁内部が密閉されており、調査時点においてもコンクリート表面に結露がみられたことから、コンクリートの乾燥が進まなかったことが影響していると考えられる。また、桁側面においても、内部含水率は 5.1~7.0%と比較的高い値を示している。これは、コンクリートが施工から約 2 年後に表面被覆がなされたことから、その後の約 13 年間にわたって乾燥しにくい環境になっていたためと考えられた。

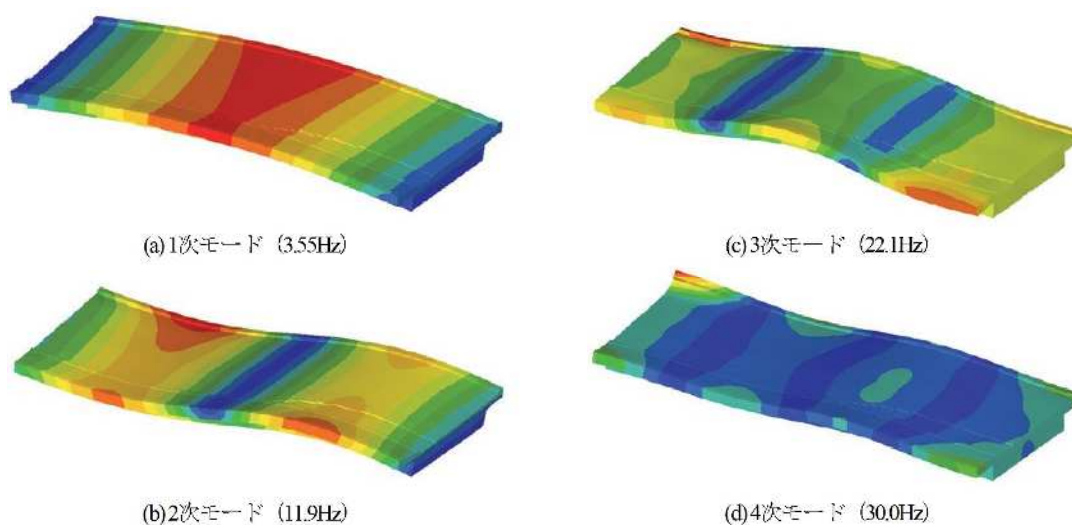
図-3.17 固有値解析によるモード図 (Case-D)

一方，強制加振試験に基づく動弾性係数および平均剛性分布を考慮した剛性低下モデル Case-D の解析結果に対して実測値は良好に整合した．また，表-3.6，および図-3.17 に示すように，車両走行試験，リバウンド試験，衝撃振動試験に対して，固有値解析によって得られたモード図は，振動試験結果とも整合している．このことは，K 橋の上部構造の曲げ剛性は局所的に設計値相当の性能以下となっていることを示している．

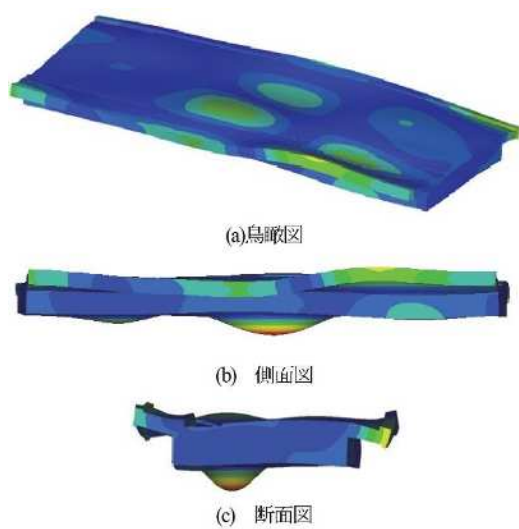
図-3.18 格間 D5 卓越時のモード図

部材剛性の評価にあたっては、Case-N と Case-D の固有値解析により、格間単位の固有振動数を求め、実測値との比較が行われている。解析結果の一例として、下床版の格間 D5 卓越時の振動モード図を図-3.18 に示す。D1~D6 の格間単位の固有振動数の解析結果を図-3.19 に示す。図中には実測 / 解析の値も併記している。実測値と解析値の相対誤差は、Case-N は平均 8.1%であるのに対して、Case-D は平均 6.5%と小さい傾向を示し、格間毎の劣化を考慮した Case-D の解析固有振動数は実測値と良好に対応しており、この結果からも、曲げ剛性は局所的に設計値相当の性能以下となっていることを示している。

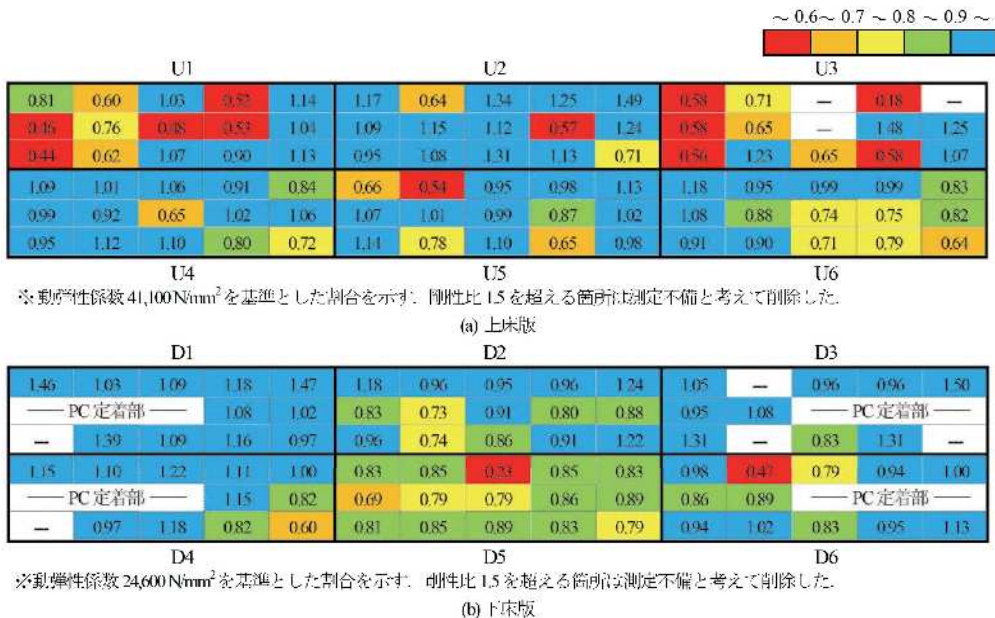
図-3.20 各測定点における剛性の分布

強制加振試験の結果より得られたた動弾性係数の分布を図-3.20 に示す。なお、図中の数値は、前述した上床版および下床版の動弾性係数(上床版：41,100N/mm²，下床版：24,600 N/mm²)を基準とした割合を示す。

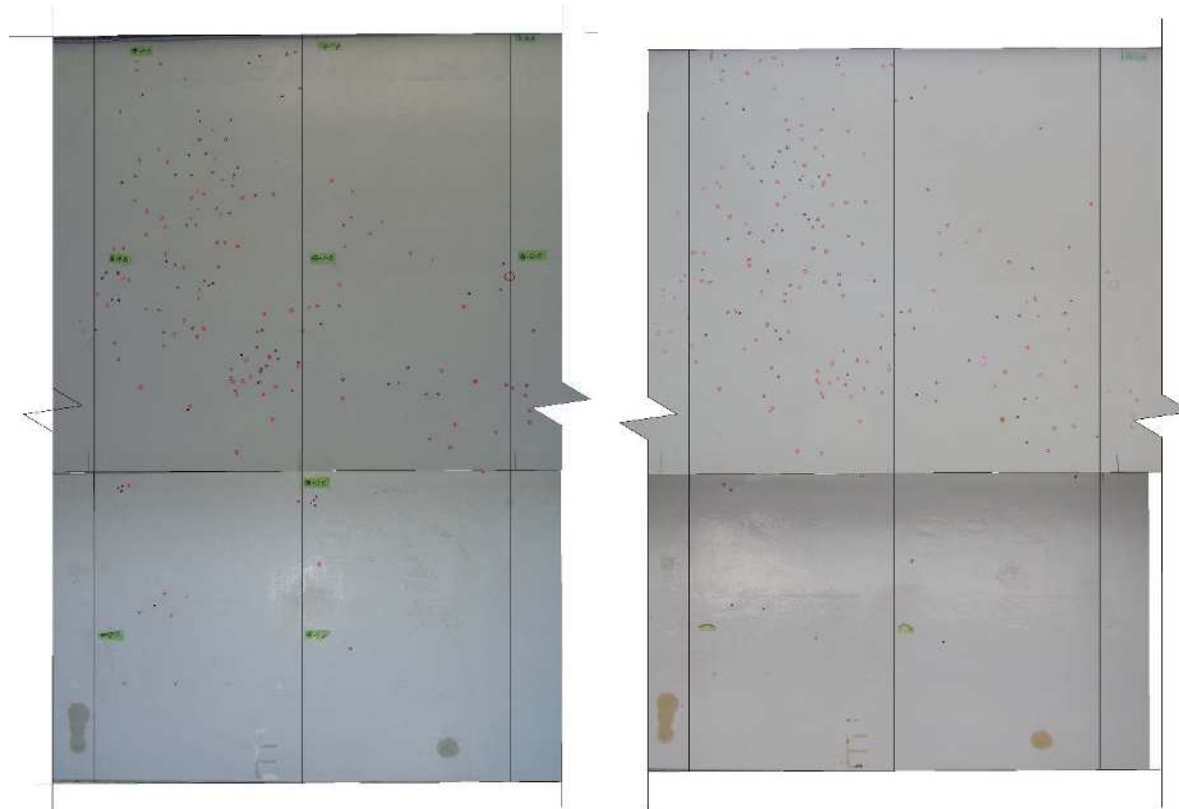
写真-4.7 表面被覆工の膨れ

写真-4.7は、張出し床版下面の保護塗装部（海側）の塗装の膨れをマーキングし、膨れの増減を継続的に調査したものである。(a)に示すように2015年に膨れが生じている箇所をマーキングしており、また、その膨れの径を記録している。(b)は2019年調査時の状況であり、表-4.1に示すように、張出し床版下面の膨れの数はわずかに増加しており、またその直径も大きくなっていることが確認されている。

張出し床版下面では、表面被覆材による保護塗装を施工した直後は歩道や地覆の防水、伸縮装置の止水が未対策であったこともあり、保護塗装表面に水分の影響と思われる小さな円形の膨れが多数発生している。2019年の調査時点では、防水工の機能は維持されていると考えられるが、保護塗装表面の膨れはわずかに増加していることや、鋼材位置付近における含水率は現時点でも高い傾向を示していることから、防水工の機能が喪失し、路面からコンクリート部材内部に塩化物が浸透した場合には、さらに鋼材腐食の発生リスクが高くなると考えられるため、今後の変状の有無には注視が必要な部位と考えられる。

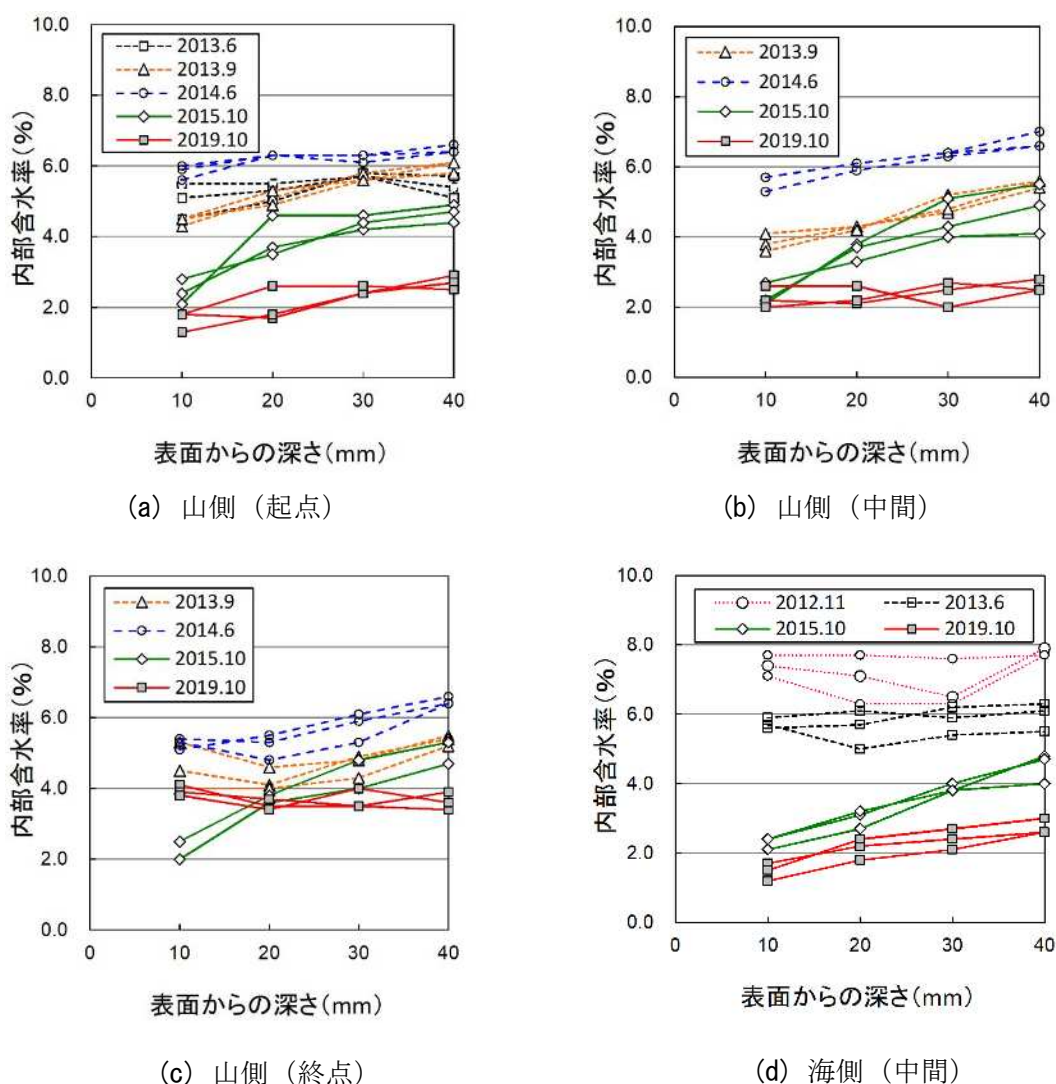
図-4.3 箱桁内面のコンクリート部材内部の含水率測定結果

含水率の測定結果を図-4.3に示す。2019年の調査の結果では、いずれの調査箇所でもコンクリート表面付近10mmの深さにおける含水率は2~4%程度であり、2013年の箱桁内部の除湿を開始する前に比べ含水率の低下が見られた。図-4.3には、除湿を開始してから2年後の2015年に実施した測定結果も併せて示した。除湿を開始してから2年経過時点では、表面付近10mmの含水率は除湿の影響により低下するが、表面から40mmの深さの部材内部の含水率はそれほど低下していなかった。しかし、2019年の結果では表面から40mmの深い範囲においても、含水率は2~4%にまで低下していることが確認できる。

対策実施から7年が経過した2019年の調査においては、箱桁内部に際立った漏水や滞水の痕跡は見られず、コンクリートの含水率はコンクリート表面付近だけではなく、表面からの深さ40mmの範囲でも低下していることが確認できる。したがって、現時点では橋面防水工や伸縮装置の止水工による水分供給の遮断効果は持続しており、コンクリート部材内部に含まれていた水分も、箱桁内部設置した除湿機により除湿を行ったことで顕著に脱水されたと考えられる。

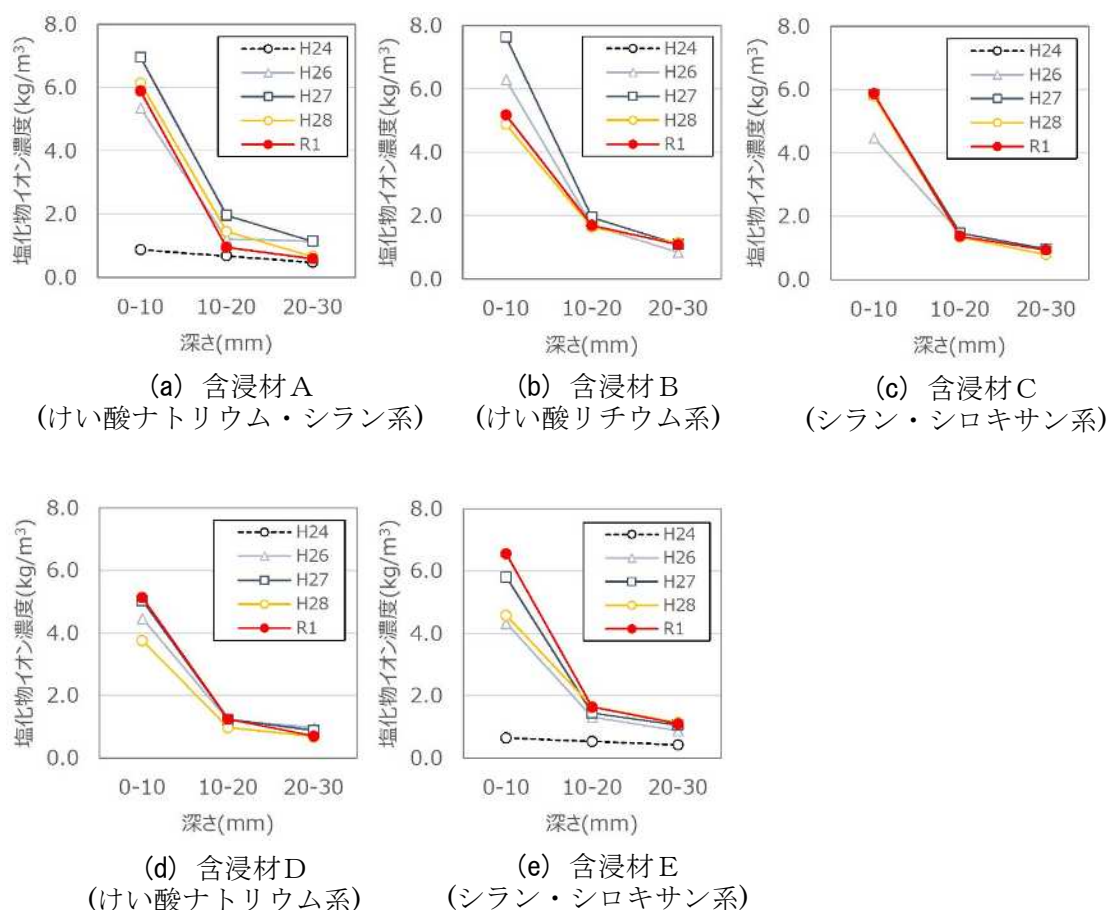
図-4.6 下床版含浸材の施工箇所の塩化物イオン含有量試験結果 (海側)

図-4.6 に 2019 年に実施した表面付近の塩化物イオン量大きい海側の含浸材施工後の塩化物イオンの浸透状況の経時変化を示す。含浸材施工前 (H24 : 2012 年) の塩化物イオン量と比べると、いずれのタイプの含浸材もコンクリート表面付近の 0~10mm の塩化物イオン量は、採取した試料にコンクリート表面に付着していた塩分が含まれていることもあって大きくなっているが、以深の 10~20mm では含浸材施工前と比べても塩化物イオンの量に大きな変化はない。過年度に実施した、本橋から採取したコアを供試体とした暴露試験結果から推定すると、コンクリート表面に含浸材を施工しない場合では、7 年が経過すると、コンクリート表面から 10~20mm の深さでは、塩化物イオン濃度は 9kg/m^3 近い値となる。これに対し含浸材を施工した場合はいずれのタイプも 2kg/m^3 以下となっている。

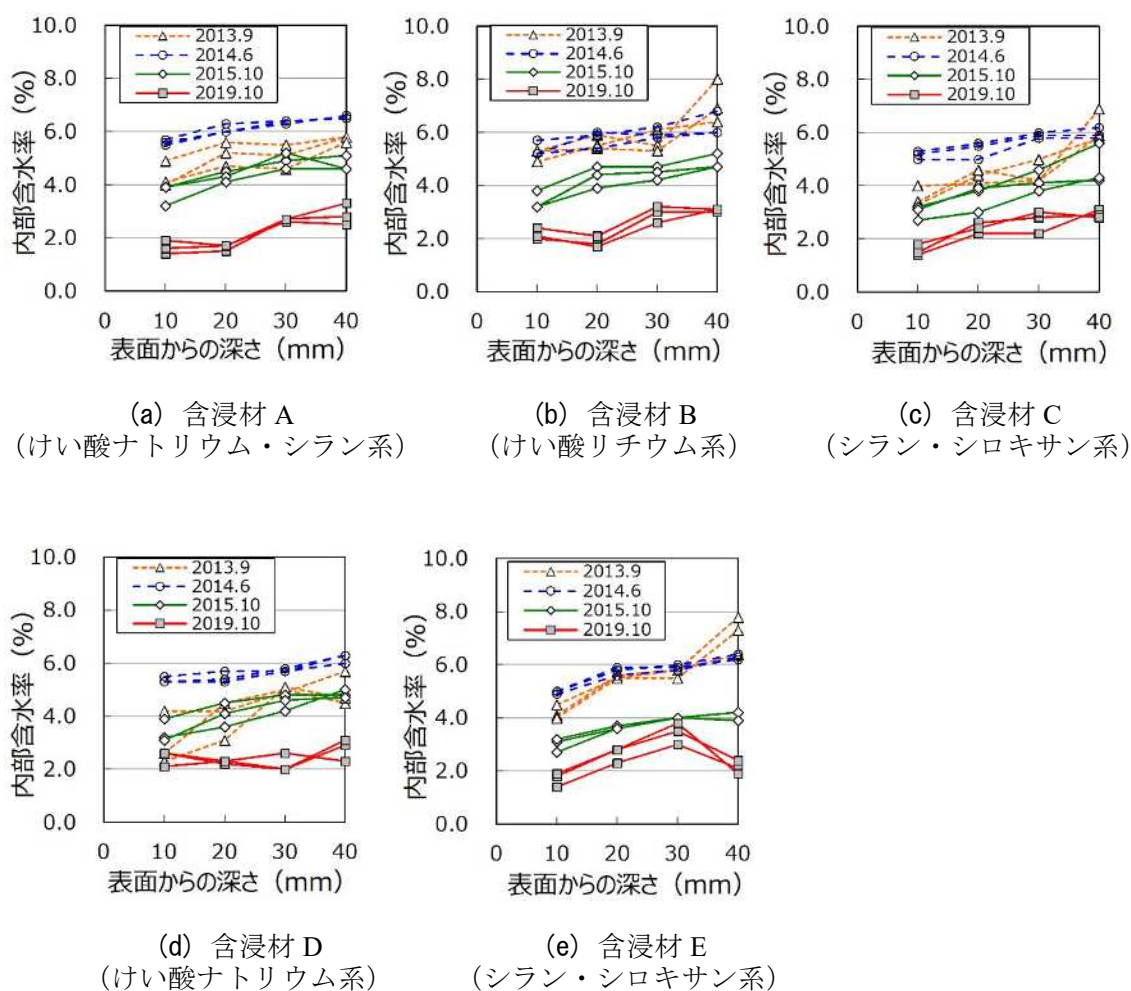
図-4.8 下床版含浸材施工箇所のコンクリート部材内部の含水率測定結果

コンクリート内部含水率測定の結果を図-4.8に示す。含浸材を施工した6ヶ月後の2014年6月の測定結果では、含浸材B(図-4.8(b))とE(図-4.8(e))では、施工前後の含水率に大きな違いは見られなかったが、含浸材A(図-4.8(a))、C(図-4.8(c))およびD(図-4.8(d))では表面含浸材の施工後に部材内部の含水率がやや高くなる傾向となっていた。2019年10月に実施した含浸材施工後6年目の測定結果では、含浸材5種類の全てのタイプでコンクリート表面付近10mmの含水率は約2%にまで低下しており、深さ40mmの含水率も2~3%にまで低下していることが確認できた。

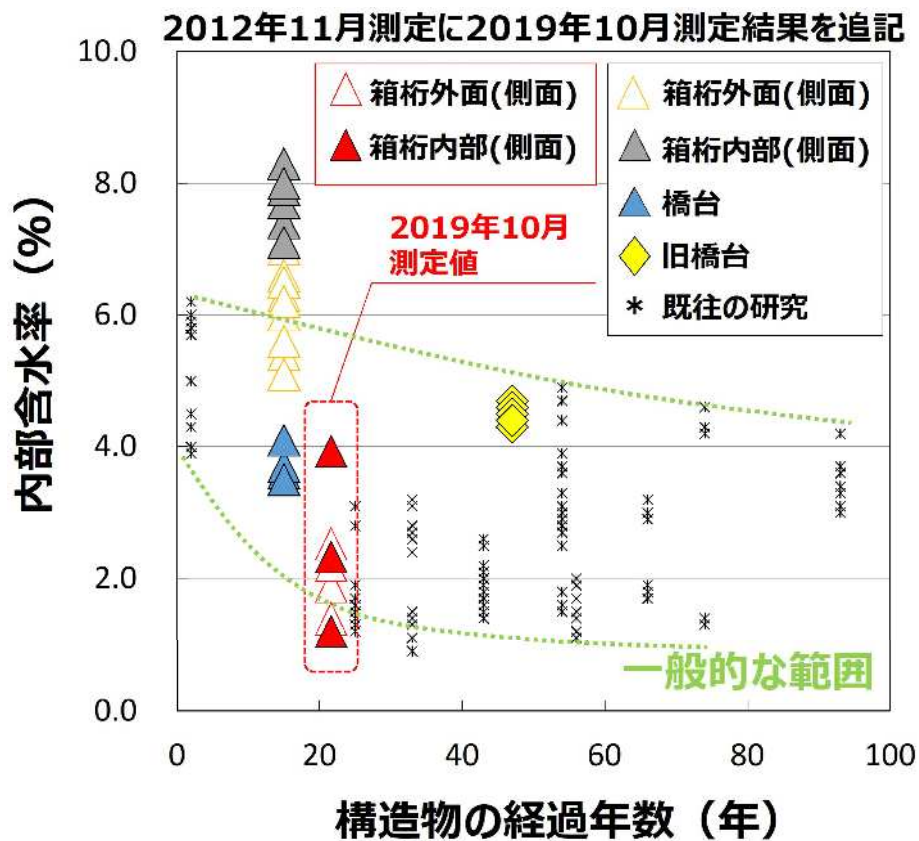
図-4.9 部材内部の含水率の測定結果 (2019年)

既往の研究²⁾では含水率が3.5%程度以下では鋼材腐食はほとんど発生しないとされており、現在のコンクリートの含水状態から推察すると、水の影響による鋼材腐食の発生は抑制できているものと考えられる。

図-4.9は、箱桁内部と外面のコンクリート部材の内部含水率を示したものであるが、現時点におけるコンクリート部材の内部含水率は既往の研究で測定された一般的な構造物の含水率にまで低下している。この結果から、防水工による水分浸入の抑制と、箱桁内部の除湿による水分の排出効果が得られたものと考えられ、さらに含浸材は水分の排出を妨げることなく、塩化物イオンの浸透も抑制されていることから、現時点では補修対策の効果は持続しているものと考えられる。

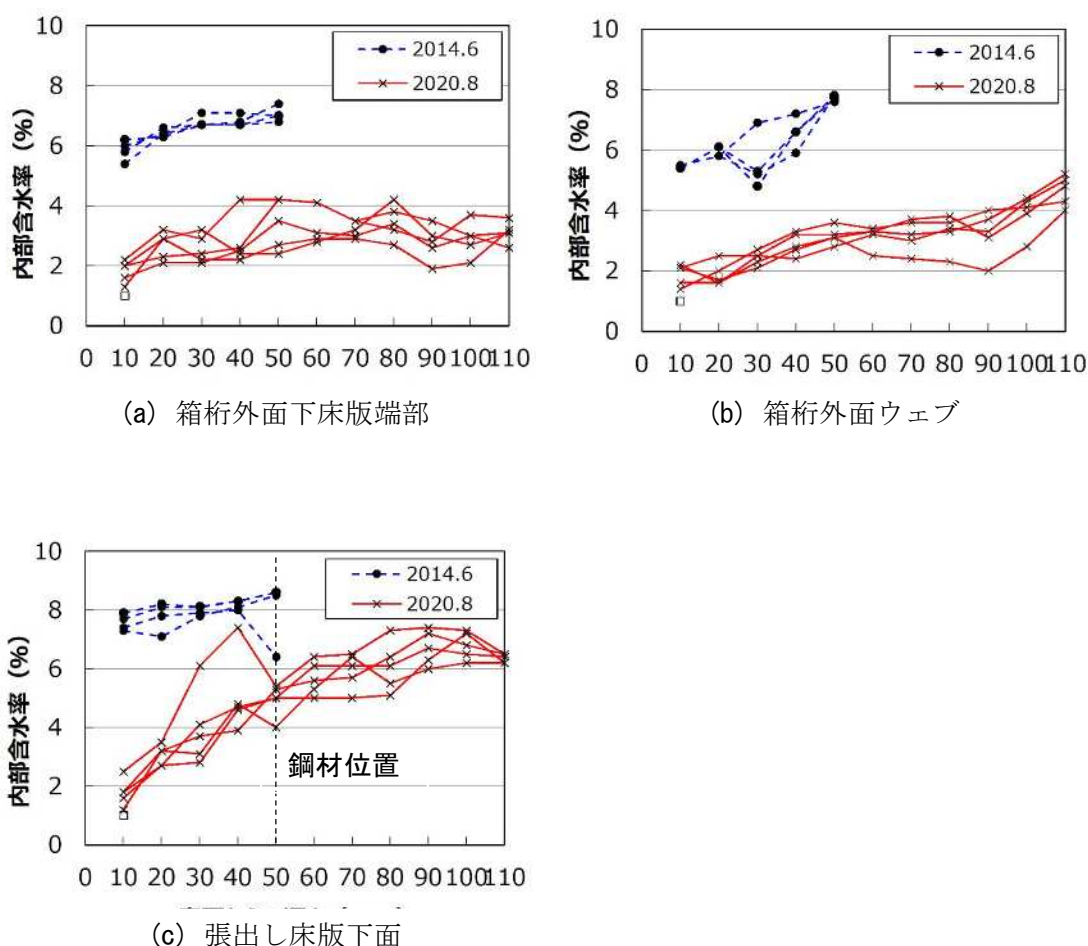
図-4.11 表面被覆材施工箇所における部材内部の含水率測定結果

保護塗装施工箇所の内部含水率を測定した結果を図-4.11に示す。箱桁下面端部（図-4.11(a)）、及び箱桁ウェブ面（図-4.11(b)）の保護塗装施工箇所の測定結果では、いずれの箇所も表面付近は2%程度までに低下し、鋼材位置（30~50mm）付近から深い位置では4%程度と1次調査時点よりも低い含水率となっている。一方で、張出し床版下面（図-4.11(c)）は、表面付近は箱桁下面端部や箱桁ウェブ面に同じく2%程度の低い含水率であるが、鋼材位置(30~50mm)付近から深い位置では、内部含水率が6~7%程度と高い含水状態となっている。

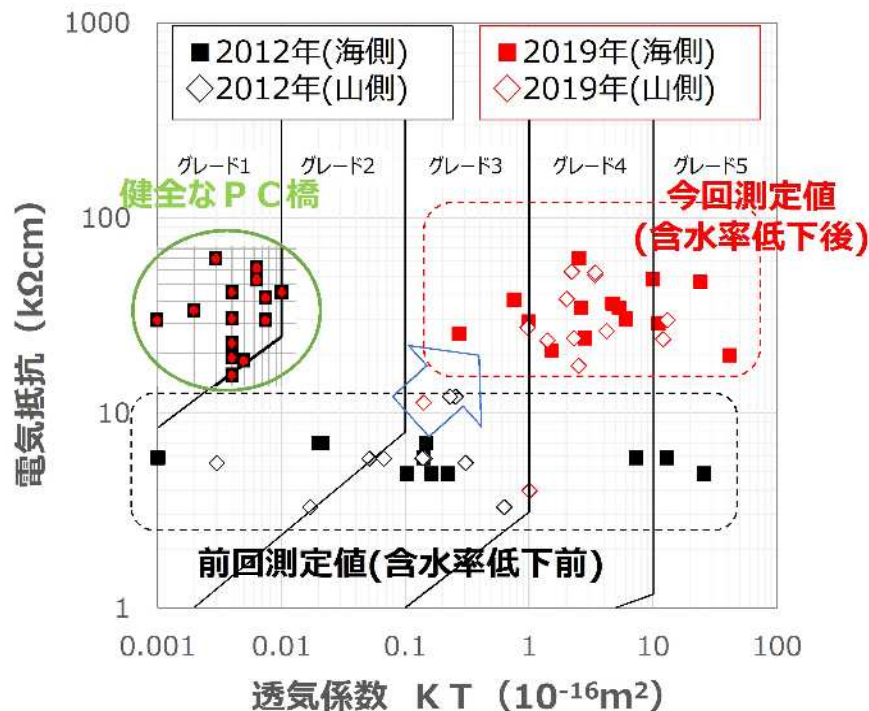
図-4.13 透気試験結果

図-4.13 に箱桁内部における透気試験の結果を示す。2012年の測定結果では海側、山側ともに電気抵抗が小さく、コンクリートの含水状態が高めであったことがわかる。透気係数は $0.001 \times 10^{-16} \sim 100 \times 10^{-16} \text{m}^2$ の範囲にその値が広く分布していた。これに対し2019年に実施した透気試験の結果では海側、山側ともに電気抵抗が高く、コンクリートの含水率が低くなっていることがわかる。一方で、透気係数は $0.1 \times 10^{-16} \sim 100 \times 10^{-16} \text{m}^2$ とグレード評価として物質透過抵抗性に劣る結果となっている。2012年の調査時点では、コンクリート部材内部の含水率が高いこともあり、透気試験結果にばらつきが見られたものが、乾燥によってコンクリート部材内部の含水率が低くなったことが透気試験結果に影響したものと考えられる。

2019年の調査時点の調査結果では、電気抵抗は前回測定結果に比べ高い値を示している。一方で、含水率の低下によって、グレード値は総じて悪くなる傾向にあり、この結果からみても、一般のPC仕様のコンクリートに比べ品質が劣り、劣化要因の浸透に対する抵抗性が低いコンクリートであると考えられる。

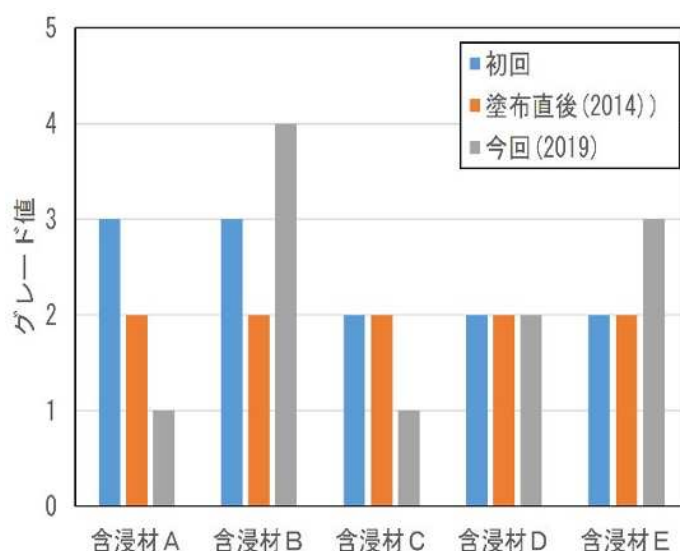
図-4.14 表面含浸材施工箇所の透気試験結果

次に図-4.14 に箱桁外面下床版の表面含浸材施工箇所における透気試験のグレード値を示す。比較箇所は、各5種類の含浸材施工箇所範囲の中央としている。図より、比較対象箇所においては、塗布前のグレードが2～3であったものが、2019年の測定結果では1～4と、含浸材の種類によって差があり、一定の傾向は見られなかった。

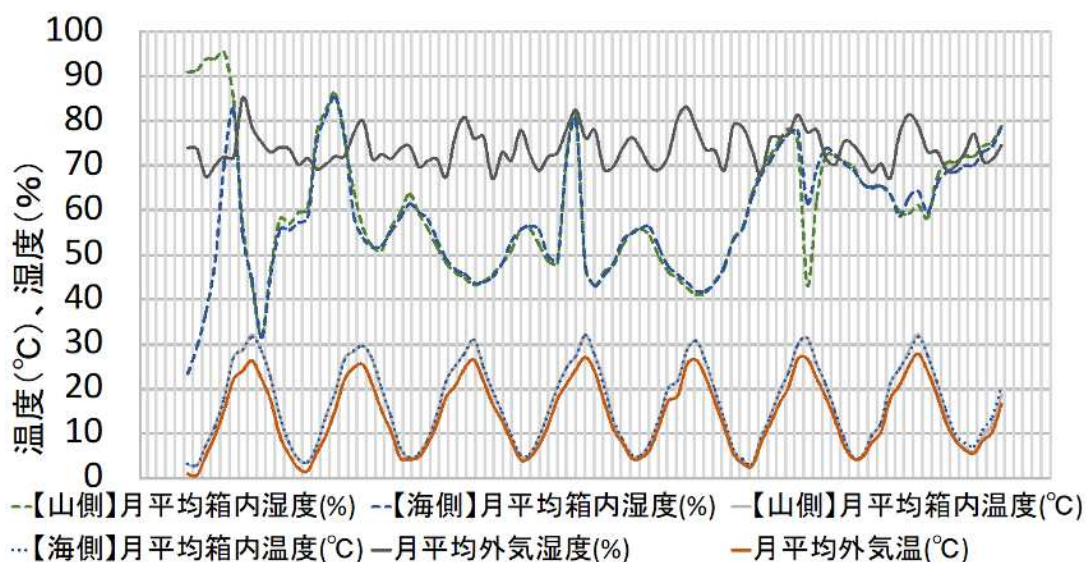
図-4.15 箱桁内部の温湿度測定結果①
[除湿開始前(2013.2)～6年間(2020.5)]

箱桁内部の湿度は、除湿を開始する以前は90～95%程度であるが、除湿機2台により除湿を行うことで、図-4.15に示すように箱桁外部湿度の変化には連動せず、温度の変化に伴って55～60%の間で変化する傾向となっている。除湿開始直後は図-4.16に示すように、除湿機を一時停止すると、箱桁内部の湿度は短期間で急激に上昇した。しかし、2019年10月以降に除湿機を停止した状態では、図-4.17に示すように、約5ヶ月の間で70%～80%程度に10%程度緩やかに上昇するものの、除湿開始直後のように、除湿機の停止によって急激な湿度の上昇は認められない。

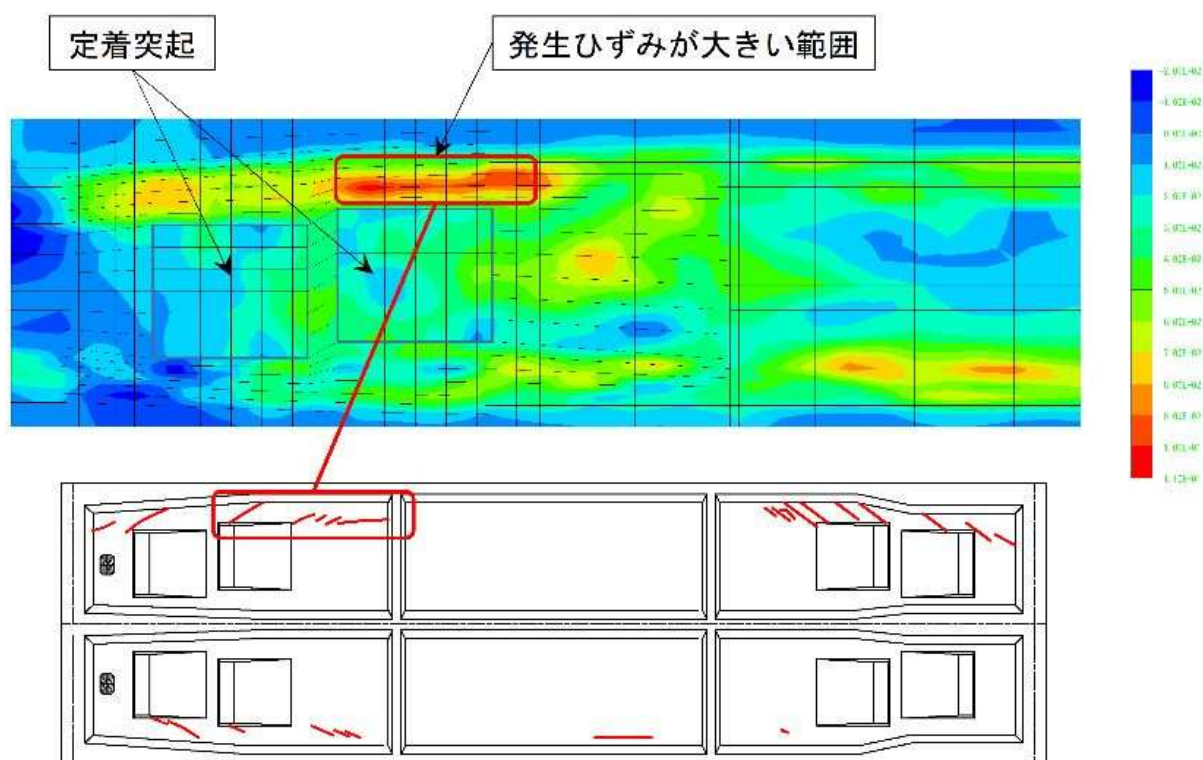
図-4.21 ひずみ分布（下床版平面）

図-4.21 に、自重とプレストレスおよび乾燥収縮を再現したひずみ分布図を示す。なお、今回のモデルではコンクリート部材内部の鉄筋についてはモデル化していないため、現状でひび割れが生じている箱桁内部の突起と外桁ウェブ間の下床版において、最大 1.1×10^{-1} 程度の大きなひずみが生じているものの、定性的には現地でのひび割れ発生状況と一致している。ただし、現時点でひび割れが発生していない範囲でも、発生ひずみが大きい箇所もあるため、これらに対しては今後も注視が必要と考えられる。

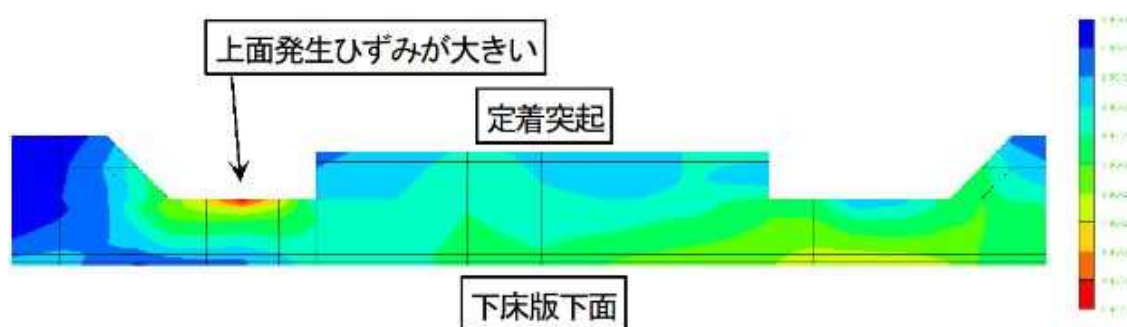
図-4.22 ひずみ分布（下床版断面）

図-4.22 に深さ方向のひずみ分布を示す。乾燥の影響を大きく受ける下床版上面（箱桁内面）のひずみが大きく、下方（箱桁外面）のひずみは小さくなっていることから、箱桁内部の乾燥の影響がひび割れの発生に影響したものと考えられる。解析の結果から、ひび割れはPC鋼材を定着する突起からの応力分布を受ける範囲で発生しており、完成直後のプレストレスによる応力ではひび割れの発生にまでには至っていなかったものが、その後の乾燥収縮の影響が加わりひび割れが生じたものと考えられる。

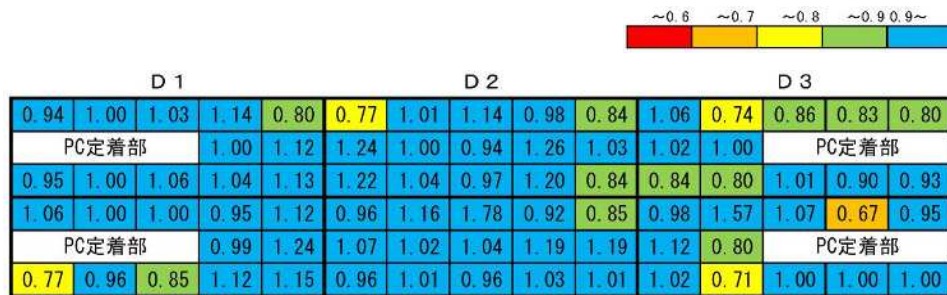
図-4.24 局部共振周波数測定結果(下床版)

測定結果を図-4.24、図-4.25に示す。測定の結果、強制加振試験による格間単位の平均剛性（図-4.24）の大きな低下は認められないが、終点側の海側の格間（図-4.24のD3）では2013年に実施した試験値に比べ比率が70%程度となっている部位も確認された。外観目視上では劣化の進行は見られず、格間単位の平均剛性も約90%となっていることから、現時点では耐荷性に大きく影響することはないと考えられる。ただしこれらの局所的に剛性の低下が疑われる部位については今後の測定にあたって注視が必要である。

本橋では、外観目視上は水の作用による劣化は確認されていないものの、強制加振の結果では局所的に剛性の低下が疑われる部位も存在するため、今後の測定にあたってはこれらの部位について注視が必要であり、継続的に剛性変化の有無を把握する必要があると考えられた。

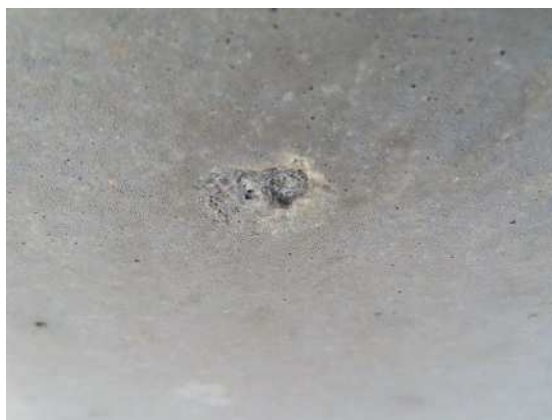
写真-5.10 剥離

2021 年の外観目視調査では、箱桁外面および箱桁内部には塩害橋特有のひび割れや剥離・鉄筋露出、錆汁の析出は確認されていないが、張出し床版に小規模の骨材を核とする剥離（写真-5.9, 5.10）が確認された。

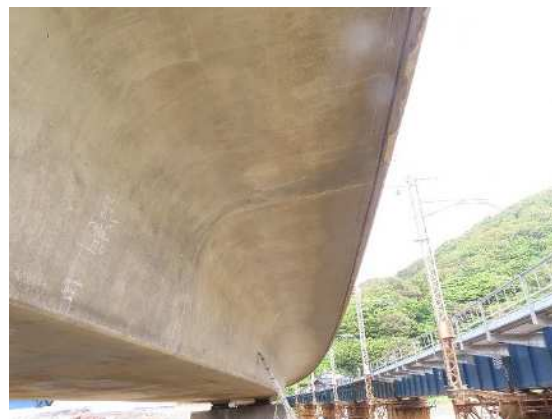
写真-5.12 山側張出し床版の状況

張出し床版下面には、湿潤が疑われる部位（写真-5.11, 5.12）が確認されているが、後述するように表面含水率および内部含水率計測の結果からは、高い含水状態とはなっていない。なお、当該橋梁においては、起点側 1 ブロックの施工において透水性型枠が用いられたが、それ以降のブロックでは施工性を考慮し普通型枠に変更された経緯がある。

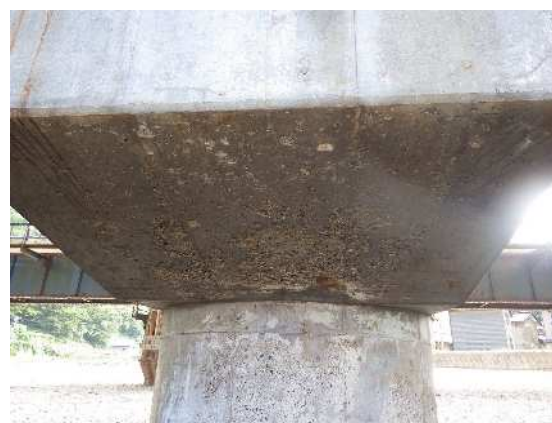
写真-5.14 左記接写

写真-5.13 P2 橋脚状況(波の衝突による剥離)

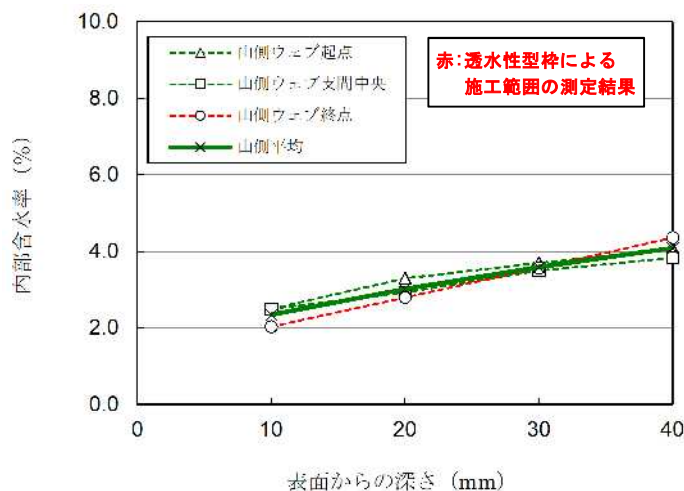
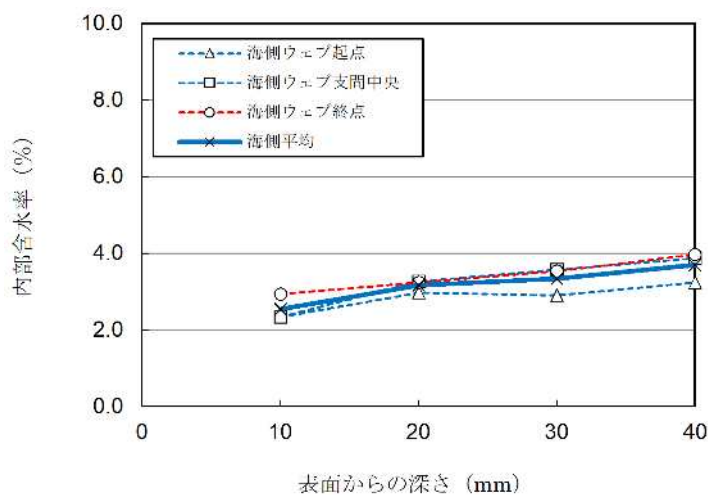
図-5.6 I 橋のウェブ部材のコンクリート内部含水率測定結果

山側ウェブの内部含水率測定結果を図-5.6(a)，海側ウェブの内部含水率測定結果を図-5.6(b)に示す。山側，海側ともにコンクリート表面（10mm）の内部含水率は2%程度であり，部材内部40mm 深さでは4%となっている。山側，海側ともに終点側は透水性型枠が使われており，支間中央と起点側は普通型枠が使われている。内部含水率の測定結果からは，透水性型枠の使用の有無によって内部含水率の顕著な差は見られない。

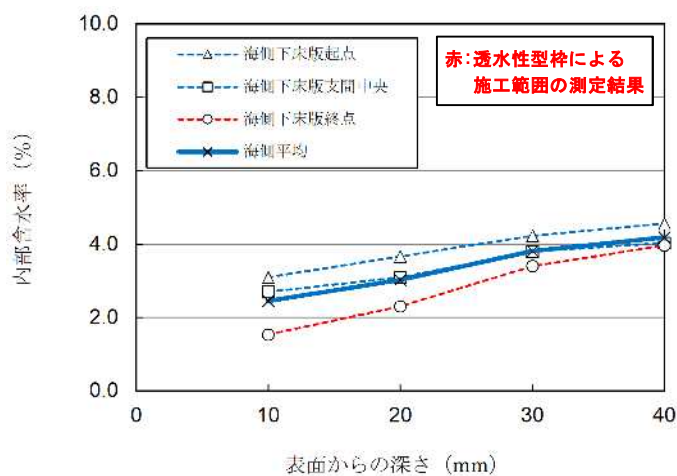
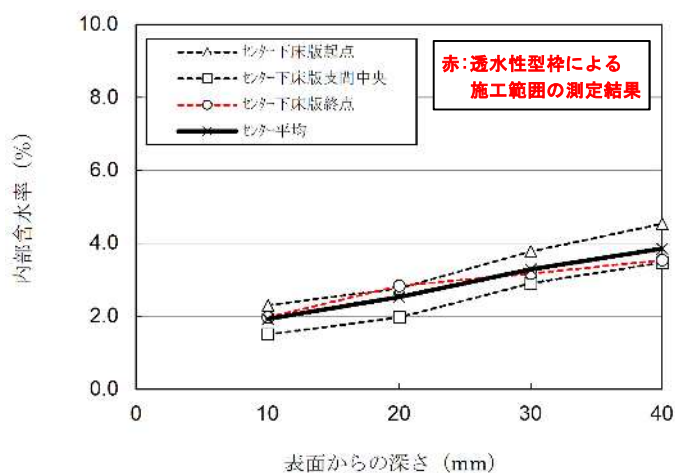
図-5.7 I橋の下床版部材のコンクリート内部含水率測定結果

下床版の海側の測定結果を図-5.7(a)、上部構造の中心(道路横断方向)の測定結果を図-5.7(b)に示す。下床版の含水率は海側、及び上部構造中心のいずれにおいても、前述のウェブと同様に、コンクリート表面(10mm)付近で2%程度、部材内部40mm深さでは4%程度となっている。図-5.7(a)の下床版の海側の測定結果では、透水性型枠が使われた終点側は、表層10~20mm付近の含水率がやや低いものの、以深の30~40mmでは普通型枠が使われた支間中央、及び起点側と同程度の値となっている。

前述のウェブ同様に、透水性型枠の使用の有無によって内部含水率の顕著な差は見られない。

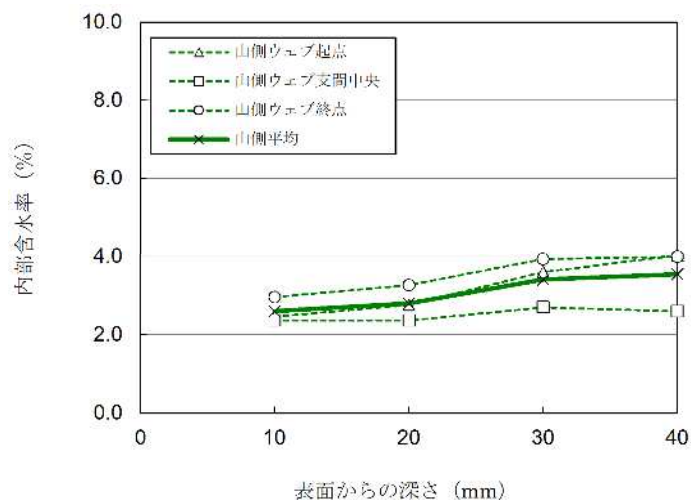
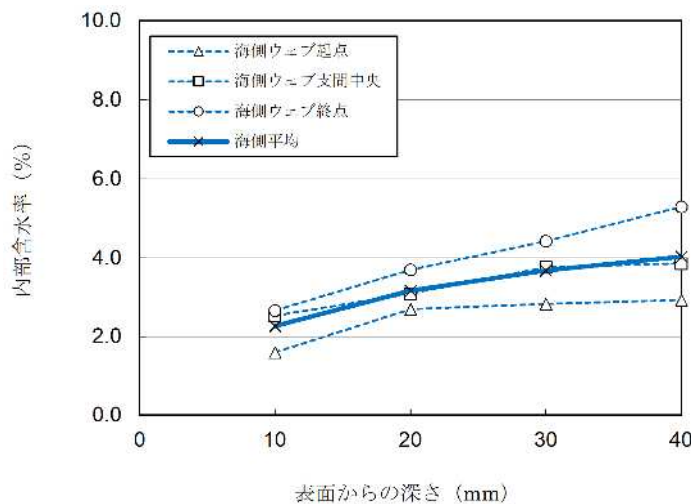
図-5.8 W 橋のウェブ部材のコンクリート内部含水率測定結果

山側ウェブの内部含水率測定結果を図-5.8(a)，海側ウェブの内部含水率測定結果を図-5.8(b)に示す。山側，海側ともにコンクリート表面（10mm）の内部含水率は2%程度であり，部材内部40mmの深さでは4%となっている。

これらは，前述の I 橋と同程度の含水率分布となっている。

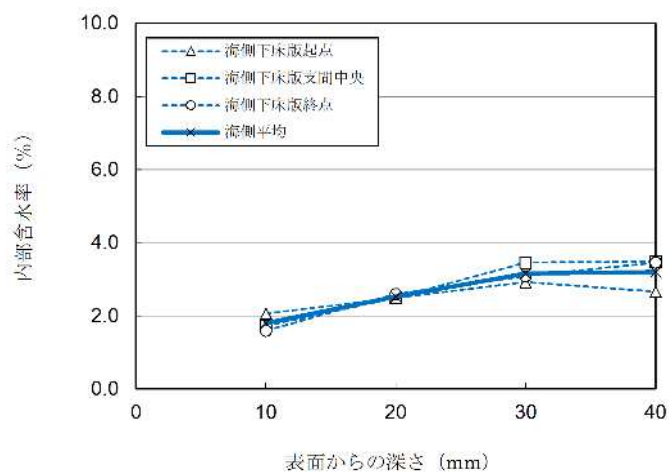
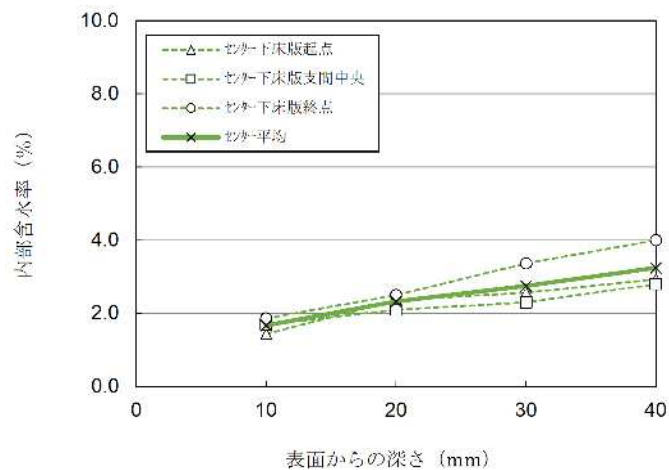
図-5.9 W 橋のウェブ部材のコンクリート内部含水率測定結果

下床版の海側の測定結果を図-5.9(a)、上部構造の中心（道路横断方向）の測定結果を図-5.9(b)に示す。下床版の含水率は海側、及び上部構造中心のいずれにおいても、前述のウェブと同様に、コンクリート表面（10mm）付近で2%程度、部材内部40mmの深さでは4%程度となっている。
