塩害環境における PC 道路橋の
性能・品質確保の重要性と水に着目した
合理的維持管理法の提案

Suggestion on rational maintenance method focusing on
importance of performance and quality assurance and water
in PC road bridges under severe salt environment

令和 4 年 2 月

飯土井 剛

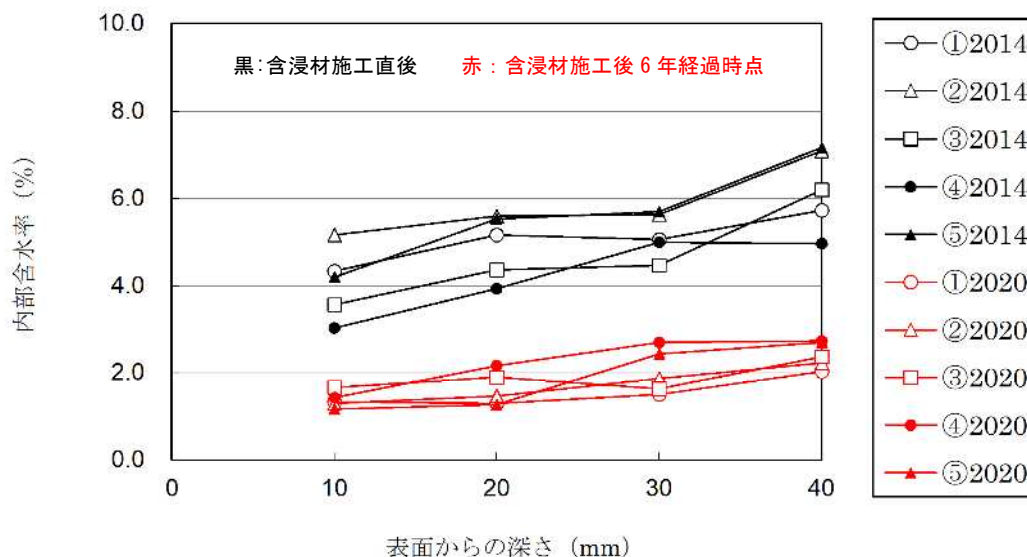
図-5.10 K 橋の下床版含浸材施工箇所のコンクリート内部含水率

補修対策実施後の K 橋の下床版含浸材施工箇所のコンクリート内部含水率は図-5.10 に示すとおり、表面付近（10～20mm）で 2%程度、深さ 40mm でも 4%程度となっている。

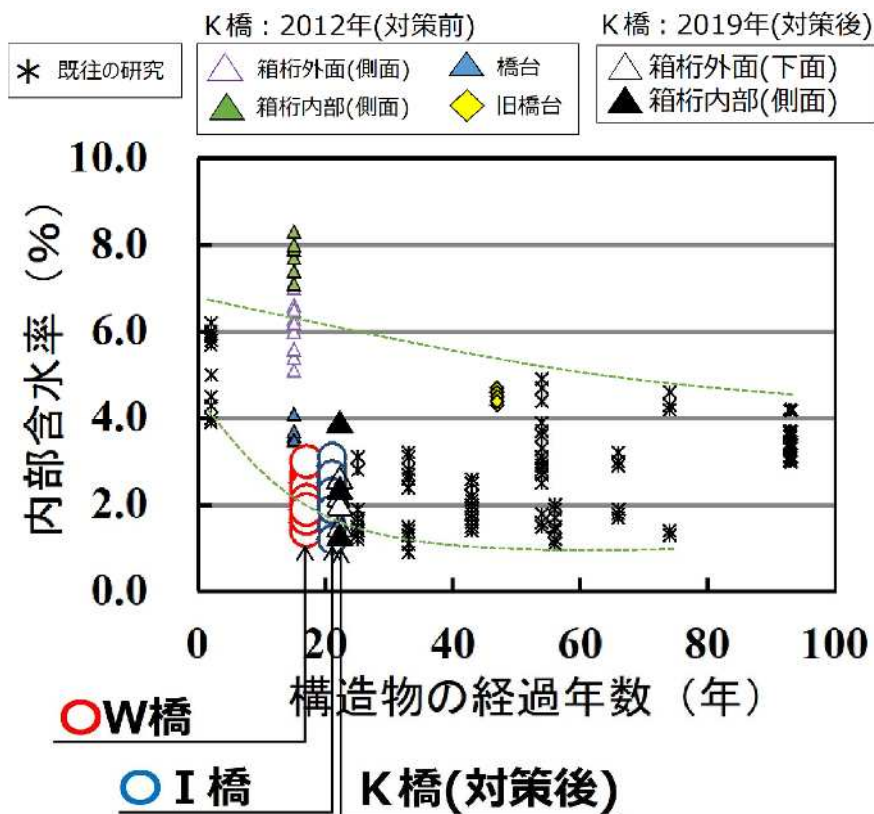
図-5.11 構造物の経過年数とコンクリート部材内部の含水率
(深さ 10mm の値)

図-5.11 には K 橋の箱桁内部、及び含浸材を施工した下床版の内部含水率と、I 橋・W 橋の内部含水率の測定結果を示す。この図は深さ 10mm の内部含水率を構造物の経過年数ごとに整理したものであり、既往の研究で得られた一般的なコンクリート構造物のデータも示している。

I 橋、及び W 橋は図-5.11 に示すとおり、既往の研究で測定された一般的な構造物の含水状態となっており、K 橋も防水工と箱桁内部の除湿、及び下床版下面の含浸材による補修対策後は同程度の含水状態にまで低下している。したがって、K 橋で実施した補修対策は一定の効果が得られているものと考えられ、現時点の含水状態を維持することで、水の影響による耐久性の低下を抑制できるものと考えられる。

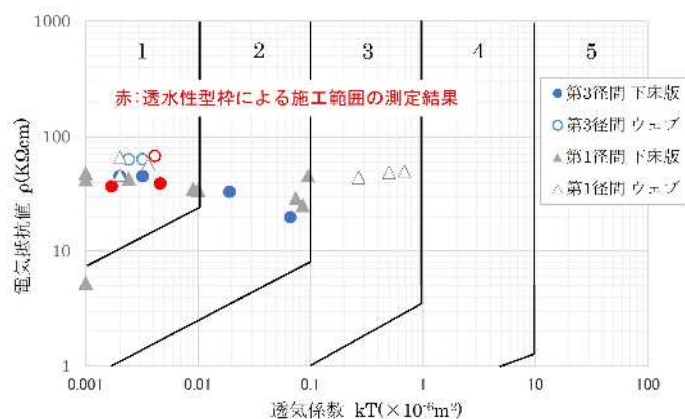
図-5.15 透気試験結果 (I 橋)

I 橋の透気試験結果を図-5.15, W 橋の透気試験結果を図-5.16 に示す。I 橋, W 橋ともに電気抵抗値は総じて $20\text{k}\Omega\text{cm}$ 以上であり, 高い含水状態とはなっていないことが確認できる。

図-5.15 に示すように, I 橋の透水性型枠が使われた範囲の透気係数 (図中の赤) は, 品質グレードが 1 と良好な結果を示しており, 透水性型枠によるコンクリート表層品質の向上効果が得られていることが確認できる。一方で, 普通型枠が使われた範囲の透気係数の値はグレードが 1~3 の範囲に分布している。

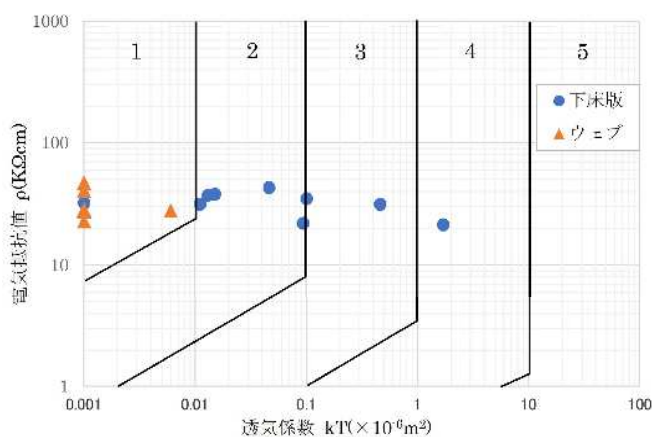
図-5.16 透気試験結果 (W 橋)

また, 図-5.16 に示した W 橋の透気係数は, 透水性型枠が使われたにもかかわらず, 透気係数の値はグレードが 1~4 の範囲に分布しており, I 橋の普通型枠が使われた範囲の透気係数と同程度の表層品質のグレードとなっている。

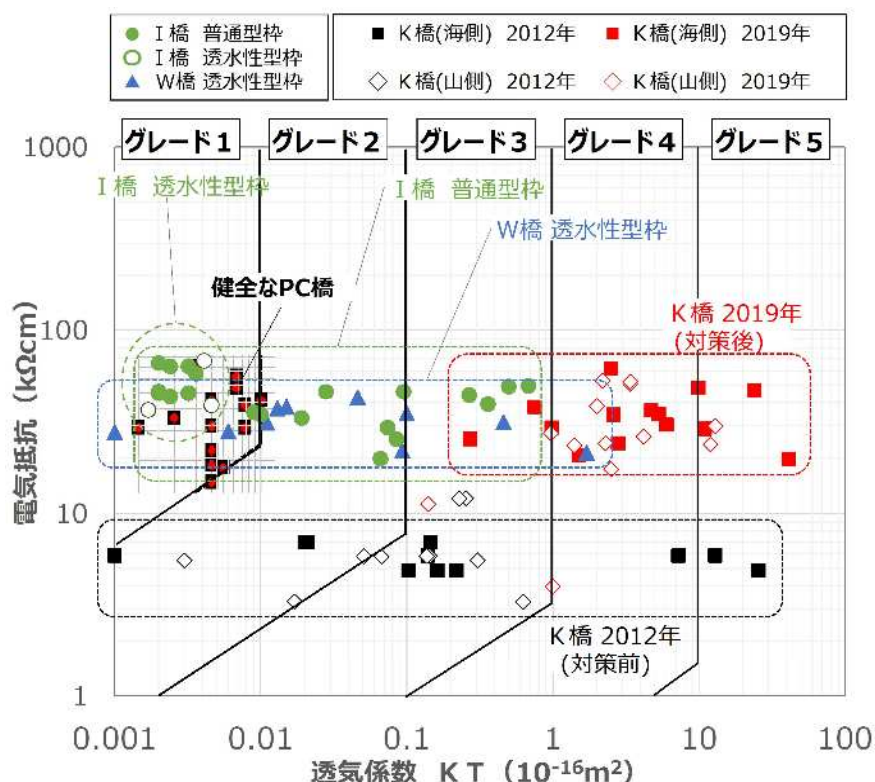
図-5.17 各上部構造の透気係数測定結果

図-5.17 に示すように、K 橋では補修対策を行う前の電気抵抗値が $10\text{k}\Omega\text{cm}$ 以下と高い含水状態であったものが、補修対策実施後は I 橋・W 橋と同程度の電気抵抗値となっている。このことから、K 橋の含水状態は一般の構造物と同レベルになっていることが確認できた。

一方で、I 橋では、透水性型枠使用箇所の品質グレードは良好な結果が得られているが、普通型枠を使用した範囲では、コンクリートの品質グレードに大きなばらつきが見られる。また、W 橋でも透水性型枠が使われているもののグレードにばらつきが見られ、これらは既往の健全な PC 橋における測定結果からみてもグレードに劣る結果となっている。

この測定結果もわかるように、実構造物においては施工の影響によって必ずしも設計で期待した品質が得られていないこともあることが示唆された。

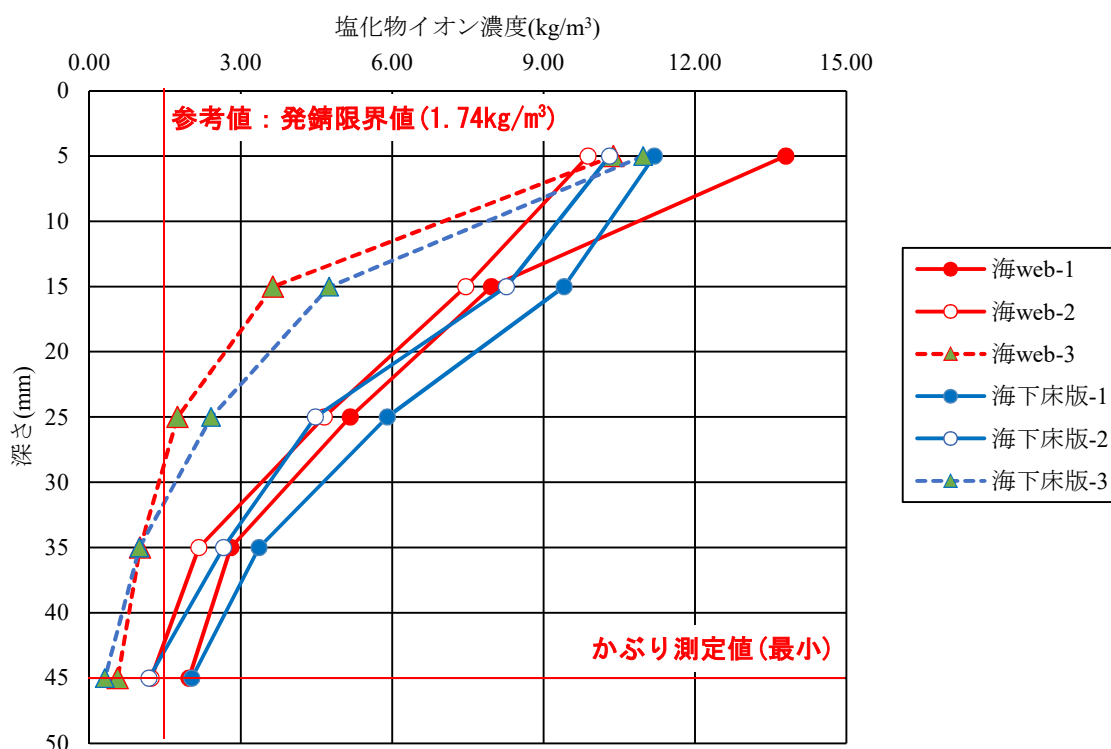
図-5.21 I 橋の塩化物イオン含有量
(透水性型枠(破線▲), 他は普通型枠)
※試料は全て 3 径間目で採取

図-5.21 に I 橋の塩化物イオン含有量の試験結果を示す。コンクリート表面付近（深さ 5mm の位置：0～10mm の試料）での塩化物イオン含有量は、若干のばらつきは見られるものの概ね $10\sim 15\text{kg/m}^3$ の範囲にある。

透水性型枠箇所は普通型枠に比べ、塩化物イオンの浸透量が抑制されていることから、透水性型枠が使われた施工は一定の効果が得られたものと考えられる。

一方で、鋼材の最小かぶり深さ位置における塩化物イオン濃度は、下床版では $0.30\sim 2.03\text{kg/m}^3$ 、ウェブでは $0.56\sim 1.97\text{kg/m}^3$ とわずかに発生限界値を上回る値となっている。

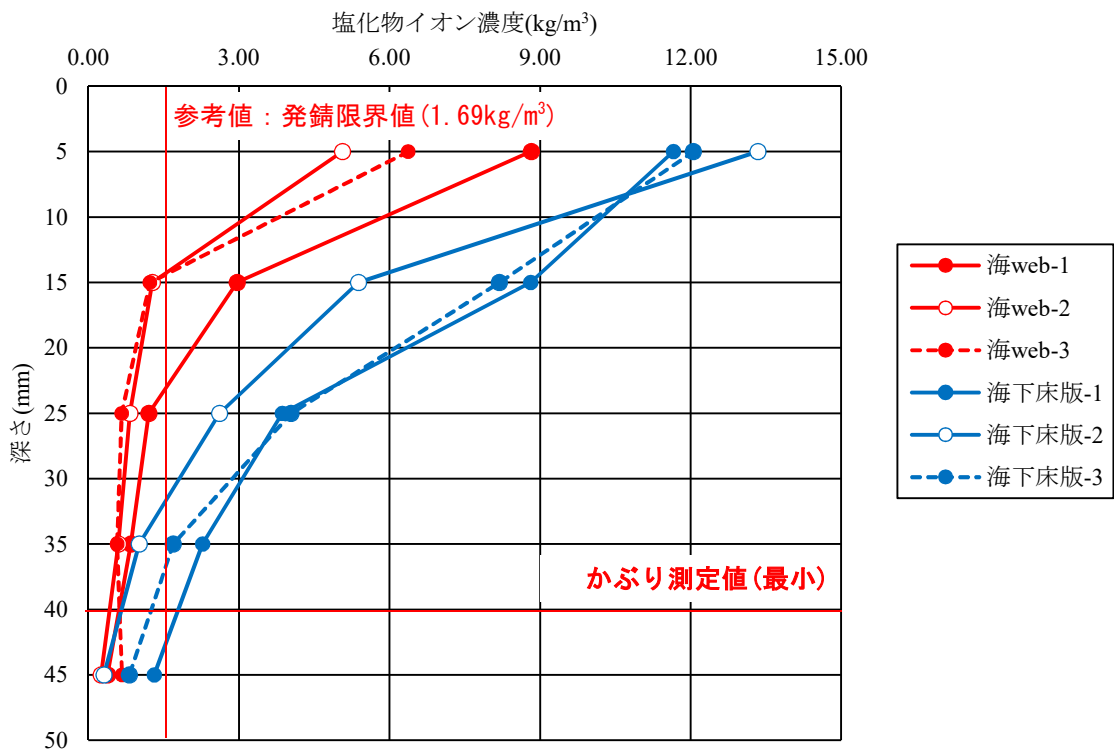
図-5.22 W 橋の塩化物イオン含有量
(透水性型枠)

図-5.22 に W 橋の塩化物イオン含有量の試験結果を示す。コンクリート表面付近（深さ 5mm の位置：0～10mm の試料）での塩化物イオン含有量は、若干のばらつきは見られるもののウェブ面では約 5～9 kg/m³ と少なく、下床版では約 11～14kg/m³ と多い。0～10mm の塩化物イオン含有量は、試料採取時のコンクリート表面に付着した塩分も含まれることから、コンクリート表面に付着していた塩分量の違いも、この結果に影響した可能性も考えられる。

W 橋は透水性型枠が使われている。ウェブの塩化物イオンの浸透量は I 橋に比べ 15mm 以深の塩化物イオンの浸透量は少ない傾向が見られるものの、同じ透水性型枠が使われた下床版の塩化物イオンの浸透量は、I 橋の普通型枠が使われた範囲と同程度の値となっている。

鋼材の最小かぶり深さ位置における塩化物イオン濃度は、下床版では 1.01～2.27kg/m³、ウェブでは 0.57～0.84kg/m³ とわずかに発生限界値を上回る値となっている。

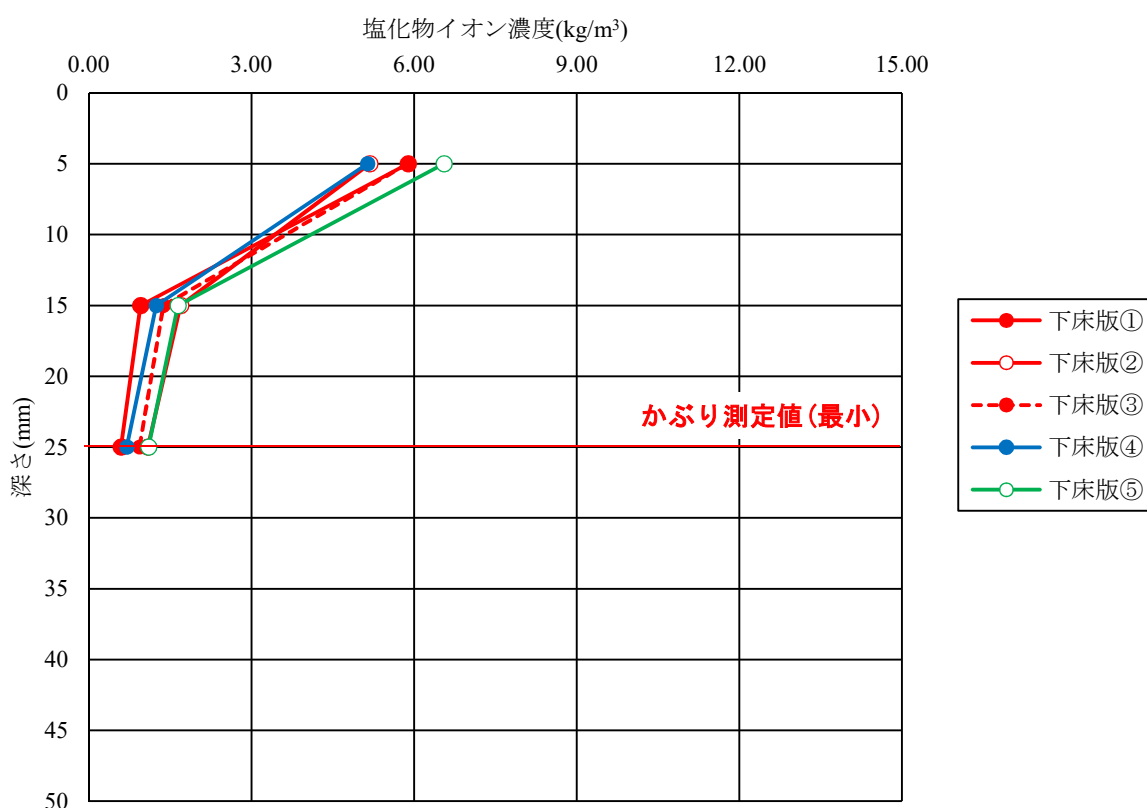
図-5.23 K 橋の塩化物イオン含有量 (2019 年時点)
(含浸材施工箇所 (5 タイプ) の試験結果)

図-5.23 に K 橋の下床版の含浸材施工箇所における塩化物イオン含有量の試験結果を示す。前述の I 橋・W 橋の塩化物イオン含有量の試験結果と、含浸材の施工から 6 年が経過した K 橋の塩化物イオンの浸透状況を比較すると、深さ 15mm 塩化物イオンの浸透量は I 橋(図-5.21), W 橋(図-5.22)ともに最大で約 9kg/m^3 であるのに対して、K 橋の含浸材施工箇所の塩化物イオン含有量は 2kg/m^3 程度と低い。したがって現時点では K 橋の含浸材施工箇所の塩化物イオンの浸透は抑制されており、含浸材の効果が維持できていると考えられる。

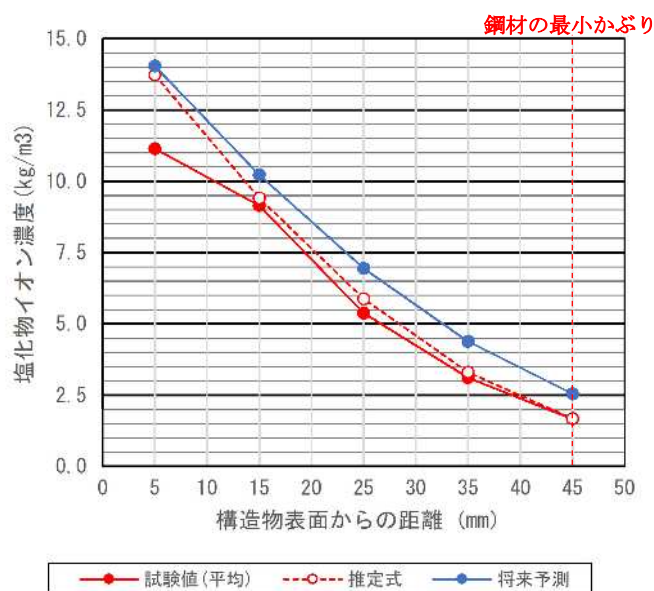
図-5.29 下床版外面の塩化物イオン濃度の将来予測 (I 橋)

I 橋の下床版下面に対し、現状の塩化物イオン含有量から将来予測を行った結果を図-5.29 に示す。上部構造のかぶり調査の結果から、鋼材の最小かぶりは 45mm 程度となっている。2021 年の下床版の塩化物イオン濃度試験の結果から、鋼材位置における塩化物イオン濃度は 1.67kg/m^3 (透水性型枠を除く 2 箇所)の平均)は、鋼材腐食発生限界塩化物イオン濃度の目安とした 1.74kg/m^3 とほぼ同程度の値となっている。

この橋の下床版では、概ね竣工してから約 20 年で鋼材位置の塩化物イオン濃度は腐食発生限界に達することとなる。

なお、今回実施した下床版の塩化物イオン濃度試験の結果から、推定した表面塩化物イオン量、見かけの拡散係数をつかって拡散方程式により将来予測を行うと、7 年後には、鋼材位置における塩化物イオン濃度は補修が必要と言われる 2.5kg/m^3 に達する。 2.5kg/m^3 の塩化物イオン含有量は、塩害によって外観上でひびわれ、錆汁、あるいははくりが部分的に認められる場合で、補修を行うのが望ましい場合の鋼材位置での塩化物イオン量の目安であり、実構造物での塩分量と鋼材腐食度との関係から提案されたものである⁶⁾。なお、この実構造物の調査における鋼材の腐食度は、浅い孔食など断面欠損の軽微な腐食が生じている状態とされている。

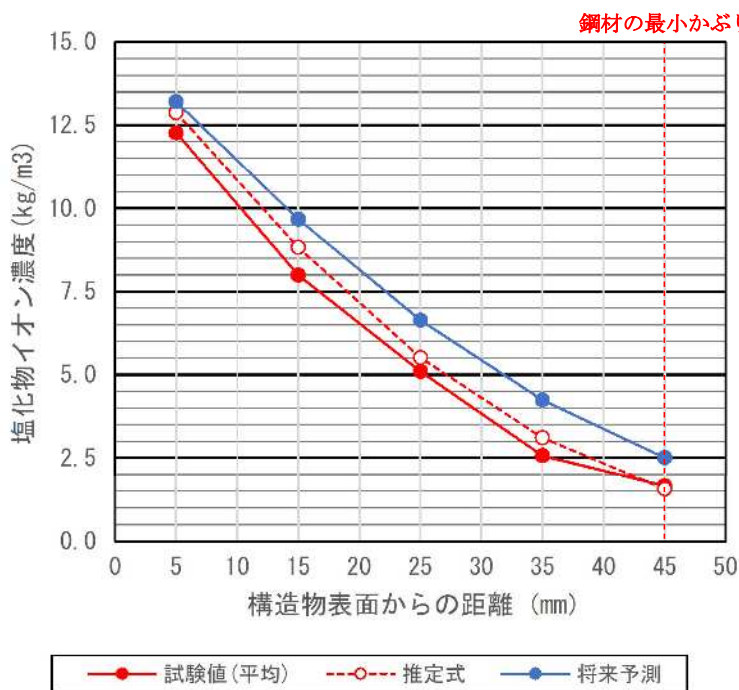
I 橋のウェブ外面に対し、現状の塩化物イオン含有量から将来予測を行った結果を図-5.30 に示す。鋼材のかぶり厚は下床版と同じ 45mm として試算する。2021 年の下床版の塩化物イオン濃度試験の結果では、鋼材位置における塩化物イオン濃度は 1.66kg/m^3 (透水性型枠を除く 2 箇所の平均) と鋼材腐食発生限界塩化物イオン濃度の目安とした 1.74kg/m^3 とほぼ同程度の値となっている。

この橋のウェブでは、下床版と同様に概ね竣工してから約 20 年で鋼材位置の塩化物イオン濃度は腐食発生限界に達することとなる。

ウェブの将来劣化の予測では、見かけの拡散係数は下床版と同じ値とした。また表面塩化物イオン量も推定値は下床版と同程度となっている。この条件で将来劣化予測を行うと、今回の 2021 年の調査時点から 8 年後の 2029 年には、鋼材位置における塩化物イオン濃度は補修が必要と言われる 2.5kg/m^3 に達することとなる。

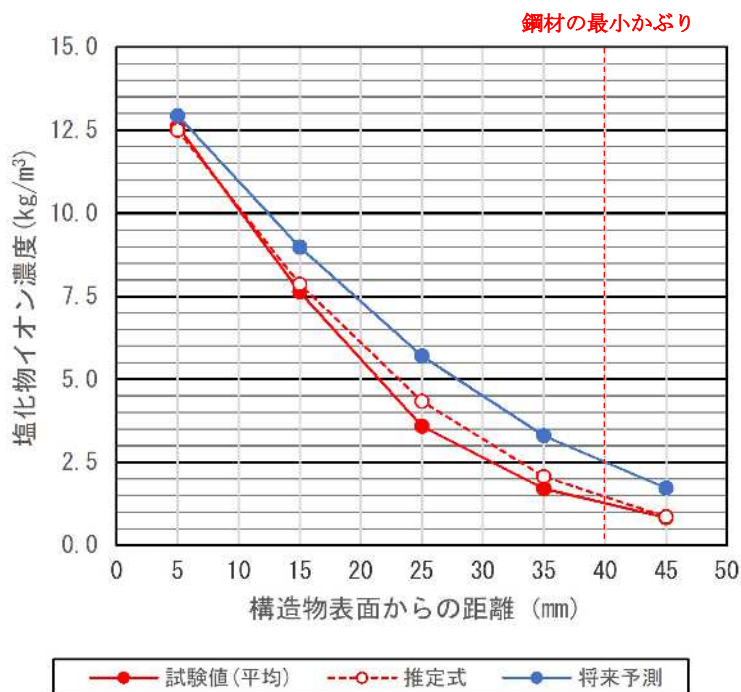
図-5.31 下床版下面の塩化物イオン濃度の将来予測 (W 橋)

W 橋の下床版下面に対し，現状の塩化物イオン含有量から将来予測を行った結果を図-5.31 に示す．上部構造のかぶり調査の結果から，鋼材の最小かぶりは 40mm 程度となっている．2021 年の下床版の塩化物イオン濃度試験の結果から，鋼材位置における塩化物イオン濃度は 1.27kg/m^3 （3 箇所）となっている．2004 年の竣工から 17 年が経過した現時点では，鋼材腐食発生限界塩化物イオン濃度の目安とした 1.69kg/m^3 には達していない．

今回実施した下床版の塩化物イオン濃度試験の結果から，推定した表面塩化物イオン量，見かけの拡散係数による拡散方程式により将来予測を行うと，今後 8 年で補修が必要と言われる塩化物イオン濃度 (2.5kg/m^3) に達することとなる．

※表面塩化物イオン量 $C_0 : 15\text{kg/m}$
見かけの拡散係数 $D_c : 0.16\text{cm}^2/\text{年}$

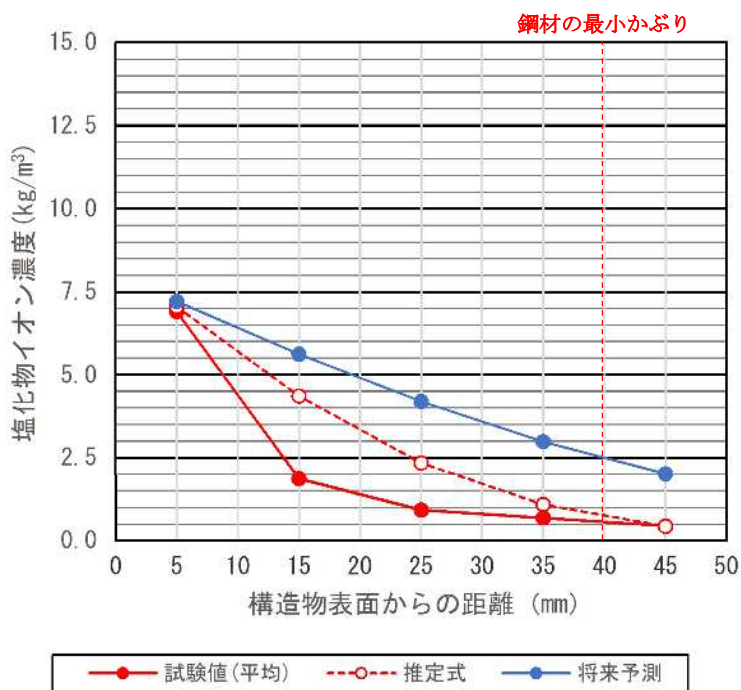
ウェブの将来劣化の予測では、見かけの拡散係数は下床版と同じ値とし、表面塩化物イオン量を変えている。この条件で将来劣化予測を行うと、今回の 2021 年の調査時点から 15 年後の 2036 年に鋼材腐食発生限界塩化物イオン濃度に達する。

この橋のウェブでは、概ね竣工してから約 30 年で鋼材位置の塩化物イオン濃度は腐食発生限界に達することとなる。

※表面塩化物イオン量 C0 : 8kg/m

見かけの拡散係数 Dc : $0.16\text{cm}^2/\text{年}$

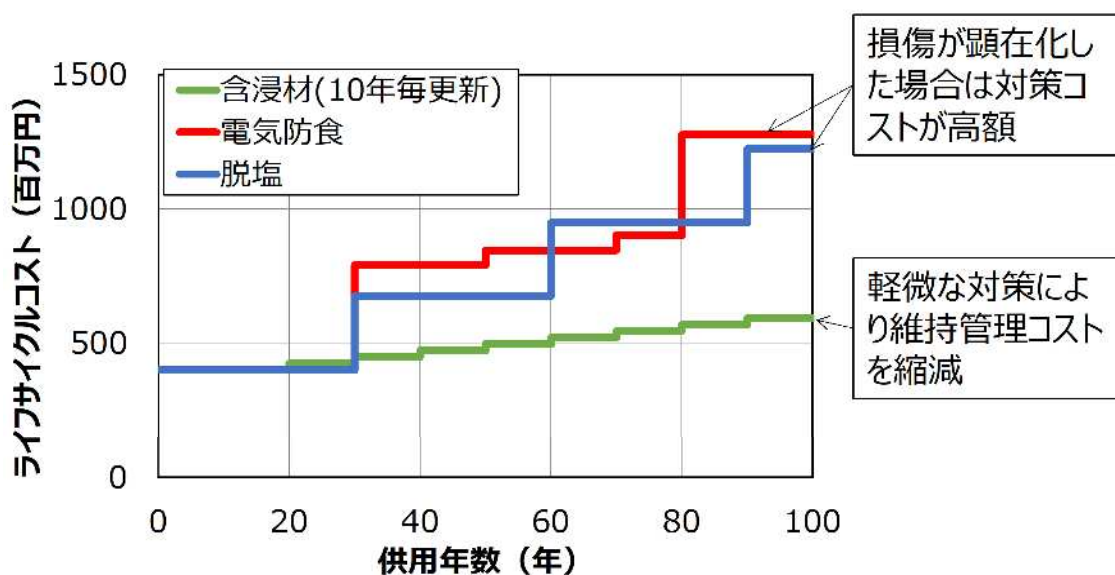
図-5.33 LCC の試算結果 (W 橋における試算)

塩害橋では、損傷が顕在化した後の進行が早く、その後の対策費用も高額となる。図-5.33 に、W 橋において LCC を試算した結果を示す。現時点で低コストな含浸材による対策を行うことで、将来に必要な維持管理コストを抑えることができる。また施工の影響による品質のばらつきや K 橋で見られたエポキシ樹脂塗装鉄筋の施工時の塗膜損傷のリスクにも対応できる。

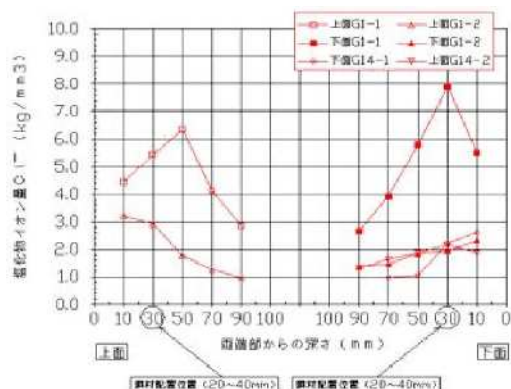
図-6.3 塩化物イオン含有量試験結果

写真-6.1 に東北地方の峠部において、凍結防止剤の塩分の影響により劣化が生じた PC 道路橋の事例を示す⁵⁾。この橋の上部構造は路面からの凍結防止剤を含む水が上部構造に供給されたことで、内部鋼材の腐食を伴う著しい劣化が生じた。この影響は飛来塩分の影響をうける塩害橋よりも大きい。図-6.3 はこの橋の上部構造の主桁で実施した塩化物イオン含有量の試験結果である。主桁下面の鋼材位置の塩化物イオン含有量は腐食発生限界を大きく上回る 8kg/m^3 にまで達しており、この結果からみても、凍結防止剤の塩分の影響は

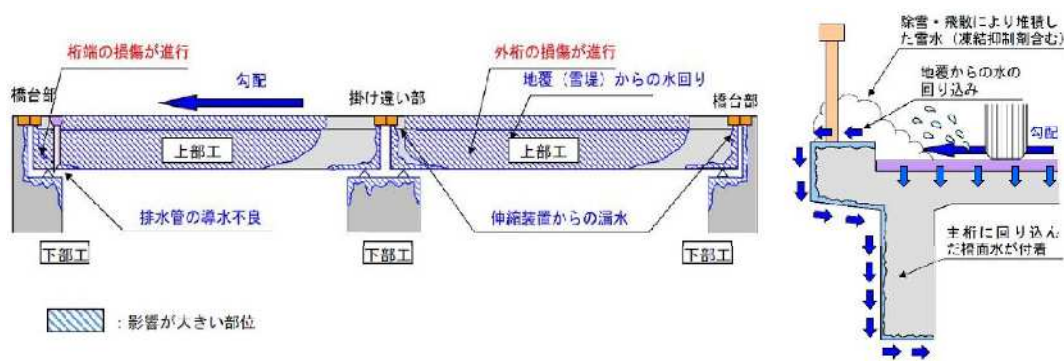
図-6.4 道路橋における凍結防止剤混じりの水が影響する箇所

凍結防止剤の塩分による劣化は、飛来塩分による塩害とは異なり漏水や滞水など凍結防止剤の塩分を含む水が影響する部位で顕著に発生する (図-6.4, 写真-6.2, 写真-6.3) 6)。これらの劣化は塩害橋の劣化と同様に劣化が顕在化した後の進行性が早く、また寒冷な気象条件による凍害や ASR による劣化も複合的に関係することとなる。
